# Sédimentation et érosion dans le delta de l'Ayeyarwady

Focus sur trois archipels situés sur le cours principal du fleuve

Juin 2018

Gruel Charles-Robin

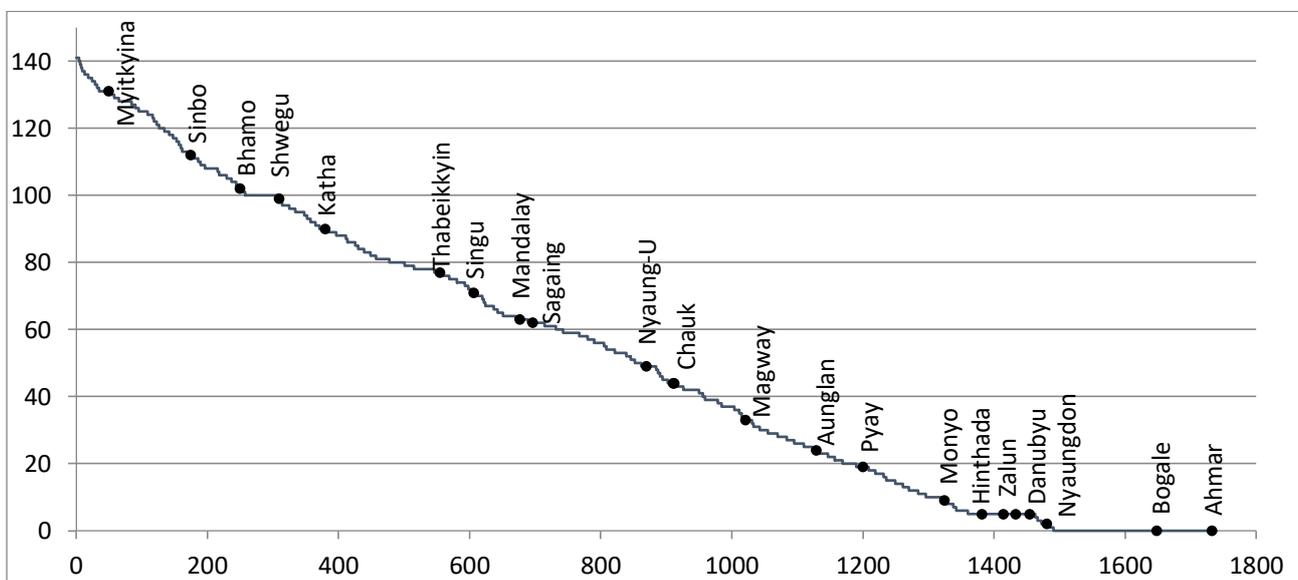
Figure 2 - Profil longitudinal de l'Ayeyarwady avec localisation des principaux townships (Gruel *et al*, 2016)

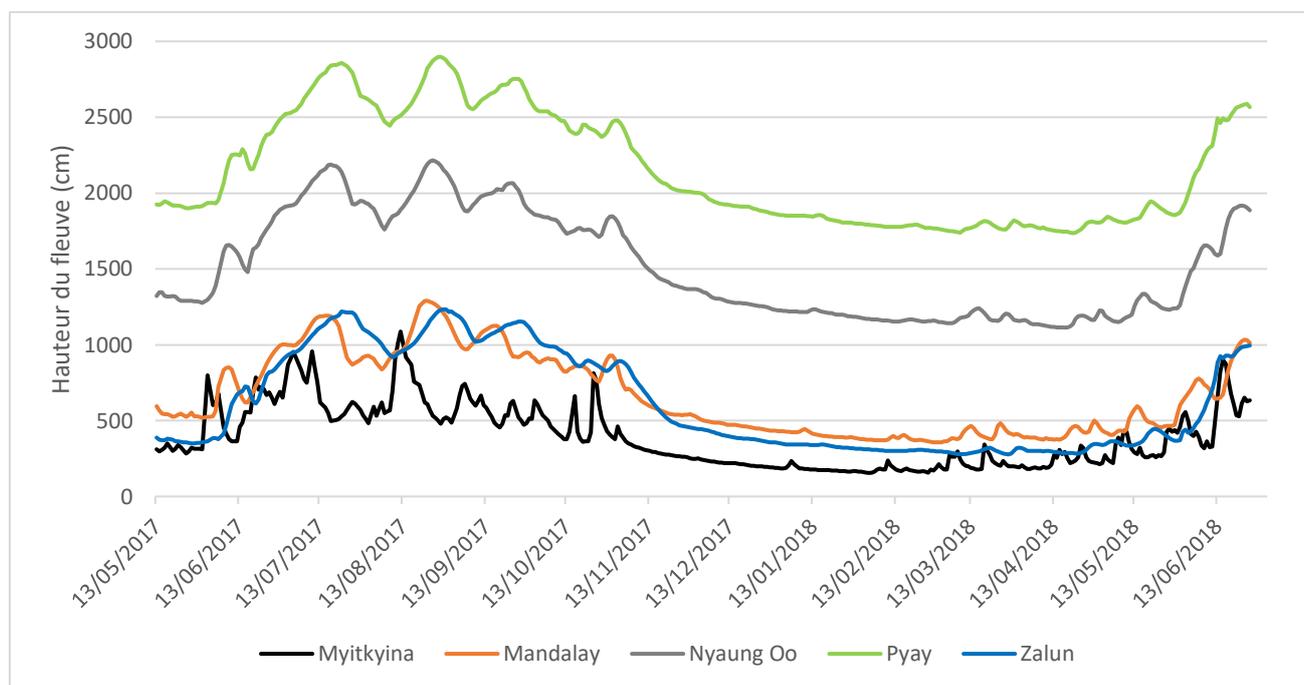
Figure 7 – Mesure du niveau d'eau du fleuve à différentes stations d'amont en aval entre le 13 mai 2017 et 26 mai 2018 (Sources : Department of Meteorology and Hydrology)

la baisse du niveau du fleuve se fait progressive jusqu'au mois de février, les fluctuations du niveau d'eau sont les plus faibles pendant les mois secs de décembre et de janvier. On remarque qu'à partir de février, de petites fluctuations sont visibles et correspondent principalement aux apports provenant des débâcles dans le bassin de la Mali hka et surtout de la N'mai Hka.

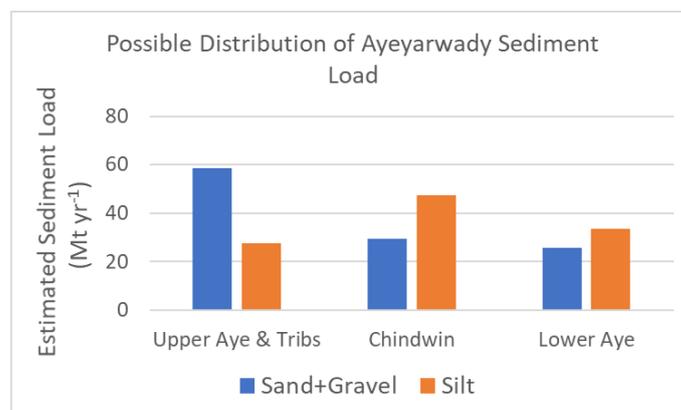
Figure 8 - Origine des sables et limons sur la Chindwin et le haut et bas Ayeyarwady, basée sur la distribution physiographique et les apports sédimentaires estimés (Sources : SOBA 3, 2017)

l'Ayeyarwady. Des observations comparables sont faites dans la région sèche en aval de la Chindwin ou l'on retrouve de nouveau des graviers et sables grossier dans le lit du fleuve alors qu'ils devraient être beaucoup plus fin à ces endroits localisés dans le bas Ayeyarwady jusqu'en amont du delta. Ici ce sont d'avantage le contraste des saisons avec des pluies intenses en juillet aout et une saison sèche particulièrement intense induit d'importants apports sédimentaires formant des cônes dans le lit de l'Ayeyarwady. La Chindwin qui est le principal affluent de l'Ayeyarwady apporterait une grande quantité de sédiments mais en proportion moins importante que ce qui aurait été estimé jusque-là (50% par Garzanti *et al*, 2016). Notons tout de même que depuis les années 2000 de grandes surfaces de forêts et de lits de cours d'eau sont exploités pour l'or et que les rejets en masse se déversent dans la Chindwin.

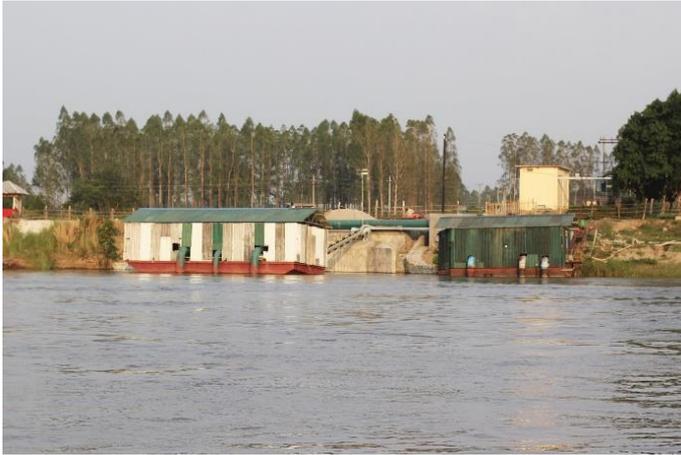
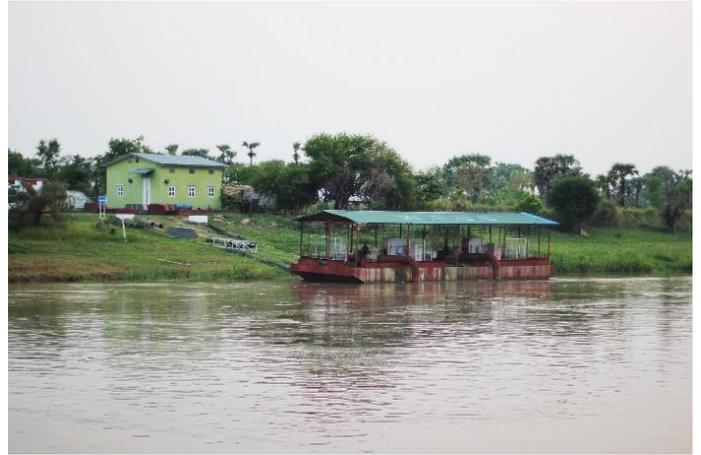
Figure 9 – Systèmes de pompage dans le lit de l’Ayeyarwady afin d’approvisionner l’industrie du nickel de Takaung (gauche) et les cultures dans la région centrale sèche (photos : Gruel, projet SOBA 3, 2017).

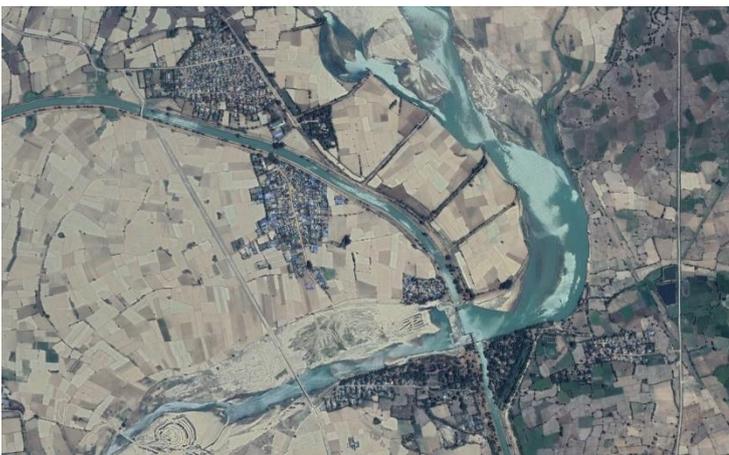
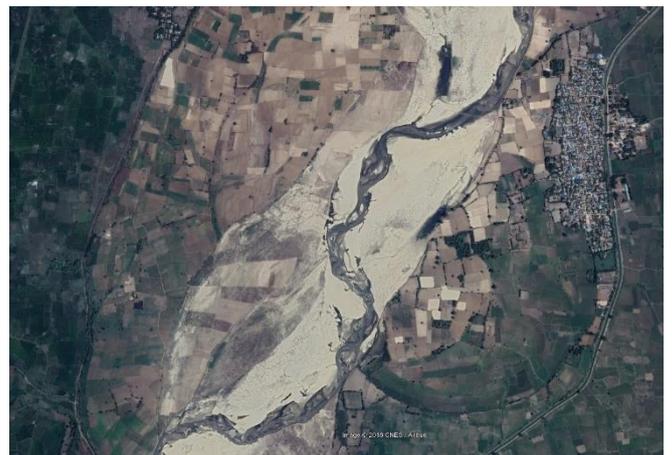
Figure 10 – Dérivation de la rivière Mu, vers les périphéries de la plaine (gauche), les secteurs en aval de la dérivation ont un débit réservé très limité (droite), les images sont à la même échelle (Sources : Google earth)

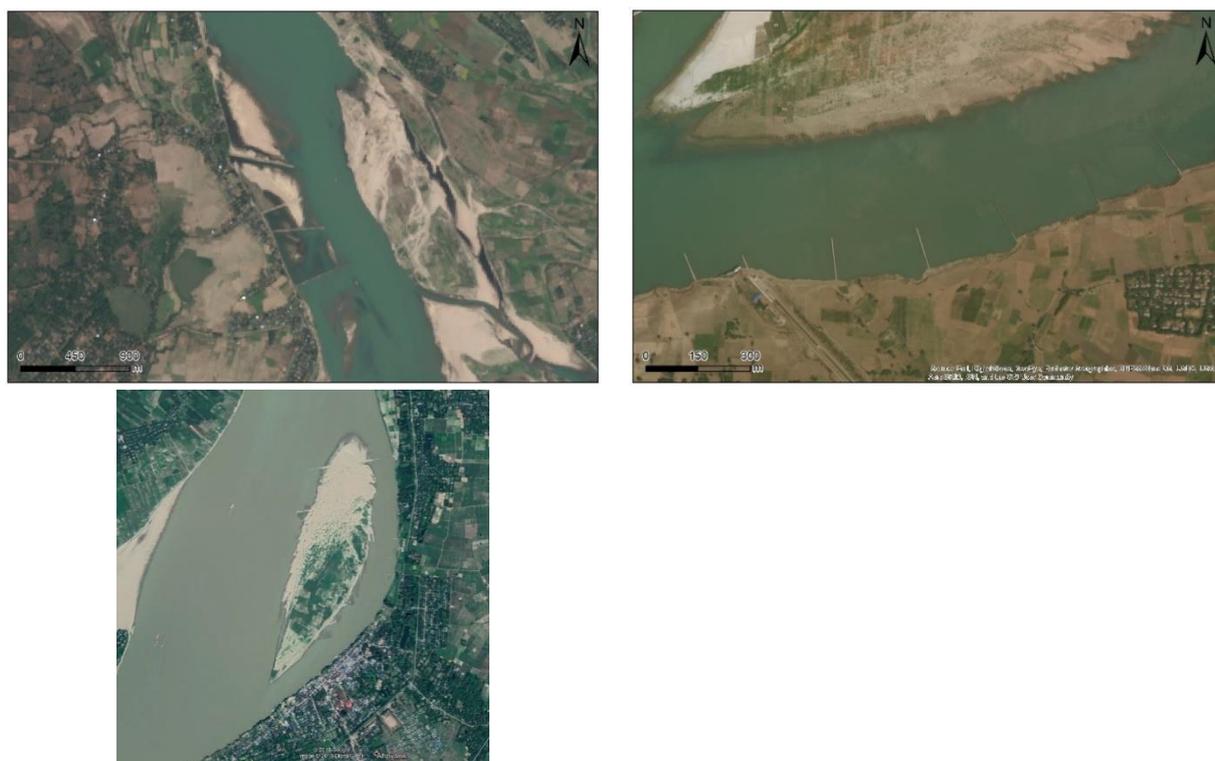
Figure 11 – Mise en place de digues basses (épis) à la perpendiculaire du chenal. En haut à gauche des épis en cours de sédimentation du côté de Bhamo (Sentinel 2, 5 février 2017) ; A droite vers Ta Naung taig en rive gauche (Google earth, 2017) leur but ici est de protéger de l'érosion les structures d'irrigation. Sur l'image du bas, la stabilisation de l'île vise également à la protection des berges des secteurs en aval, jugés comme prioritaire ici le township de Ahpyauk, mais induit probablement un déplacement de l'érosion sur d'autres secteurs (Google earth, 2018).

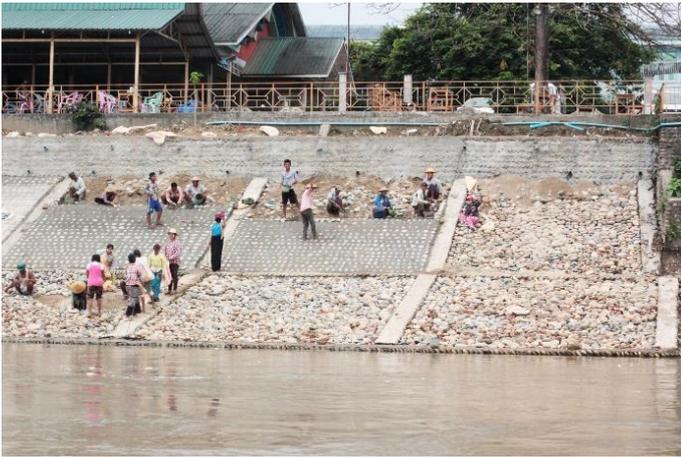
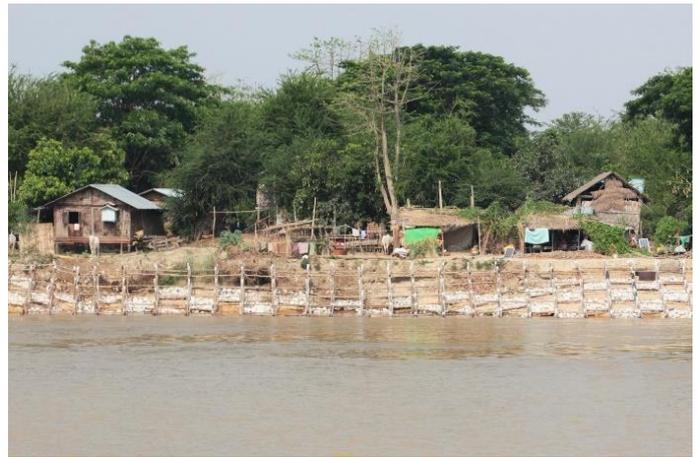
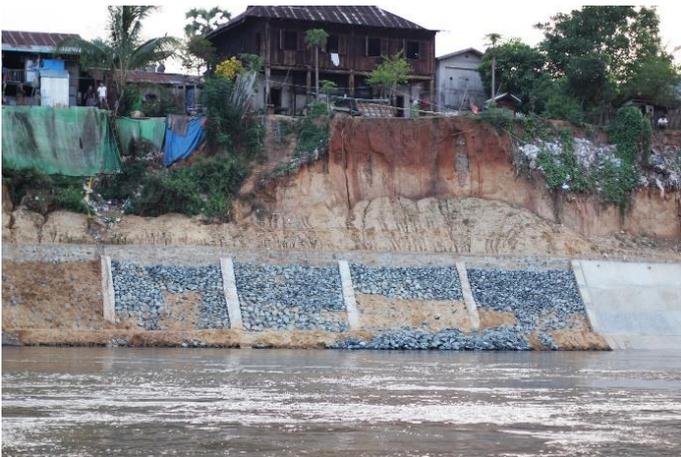
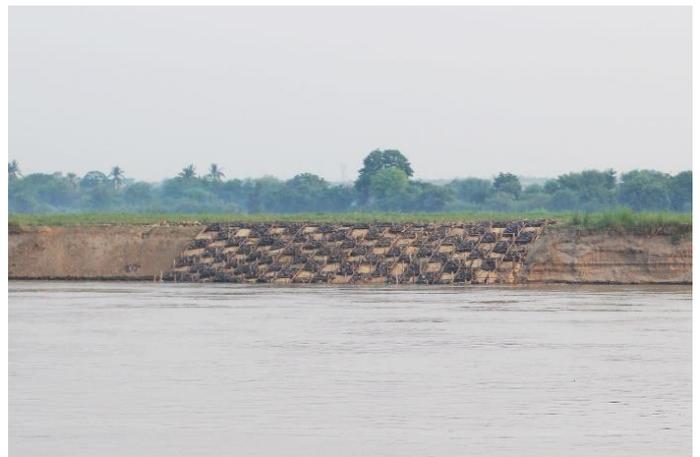
Figure 12 - Protection des berges, en haut à gauche : Restauration des berges de la ville de Myitkyina à partir de galets encore présents dans cette partie située en amont du fleuve ; en bas à gauche, à Shwegu, renforts de berges constituées de dalles et de blocs rocheux cimentés. En haut à droite : installation de structures en damiers formant des casiers de bambou et de bloc de roche ou sac de sable pour maintenir les berges à proximité des villages. Village insulaire situé au nord de Mandalay. En bas à droite : structures en damier résistant quelques peu à l'érosion qui a commencée à détruire la berge à droite et à gauche (photos : Gruel, projet SOBA 3, 2017)

En ce qui concerne les renforts de berge ils sont en général constitués de matériaux rocheux cimentés et dallés, en général à proximité de grandes villes. Du côté de Myitkyina on observe l'utilisation des galets dans la construction des contreforts de berges (figure 12). En de nombreux endroits du fleuve, notamment sur les îles on observe des structures en damier formées de bambou et remplies de bloc rocheux ou de sacs de sable. Des aménagements visant à stabiliser les berges par piégeage des sédiments sont mis en place dans certains secteurs, on constate notamment depuis quelques années la présence de digues basses, épis (figure 11), dont le but est de capturer les sédiments et fixer les terrains. Certains d'entre eux semblent ne pas tenir d'une année sur l'autre et se retrouvent assez rapidement au milieu du chenal. Un large réseau de digues de protection des crues ont été réalisées au 19<sup>e</sup> siècle et renforcées ou reconstruit tout le long du 20<sup>e</sup> sur le delta et des secteurs situés un peu en amont de ce dernier (voir partie 25).

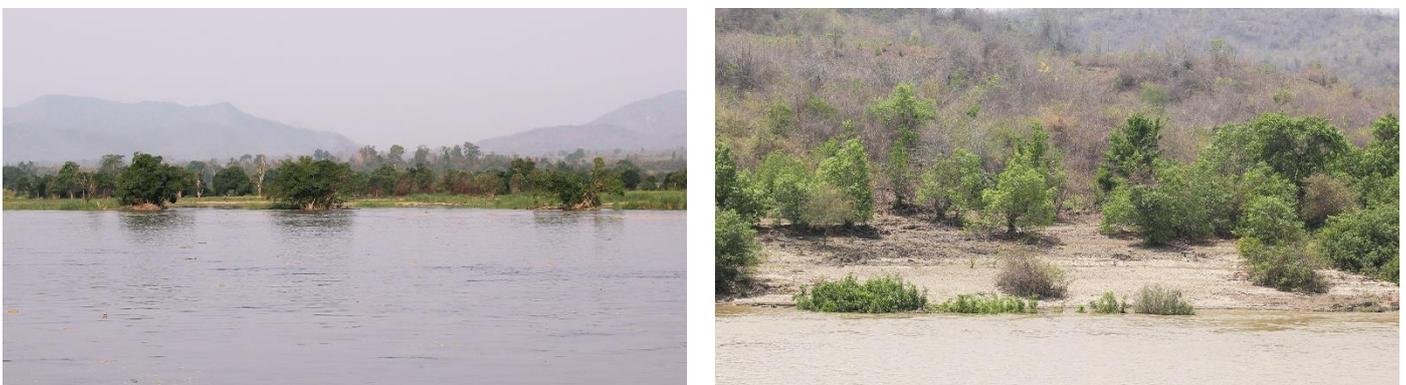
Figure 17 – Boisements rivulaires, à gauche on peut voir quelques arbres au milieu du chenal avec en arrière-plan des boisements correspondant aux forêts marécageuses situées dans les backswamps en amont de Khata ; à droite, boisements rivulaires diffus montant jusqu'à environ 10 m de haut et correspondant à l'amplitude verticale du fleuve dans ce secteur confiné, en amont de Thabeikkyin (Photos : Gruel projet SOBA 3, 2017).

Les ripisylves et les peuplements spontanés sont quasiment absentes du cours du fleuve et de ses îles ou l'agriculture et parfois élevage est omniprésent. On remarque également que la dynamique du fleuve est telle, que la capacité d'installation de peuplement forestier stable sur les berges sableuses et les îles est impossible. On retrouve cependant des massifs forestiers de taille importante dans les secteurs protégés du fleuve notamment dans les zones marécageuses isolées par des levées, dans les chenaux abandonnés. Ces massifs alimentés en eau par les crues et les nappes d'accompagnement sont très présents dans les sections à méandre en aval de Myitkyina, avant les gorges de Sinbo ou encore dans les backswamp situés en rive droite de la plaine de Bhamo et en rive gauche de la plaine de Shwegu (Figure 17, photo de gauche). De manière plus diffuse, on retrouve des arbres rivulaires dans les secteurs rocheux où dans les secteurs en gorges, impropres aux cultures alluviales (Figure 17, photo de droite).

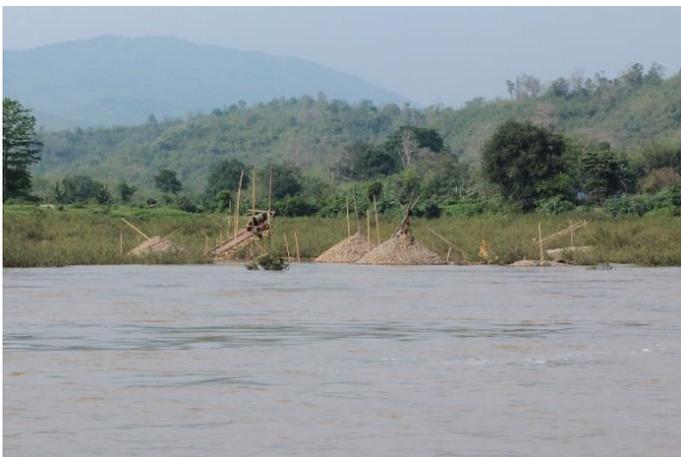
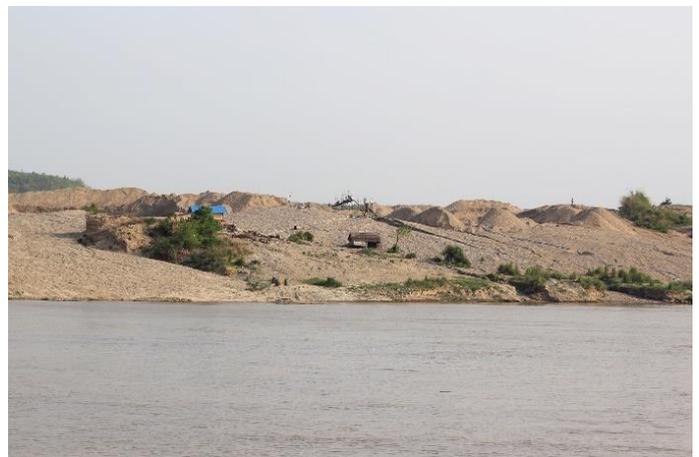
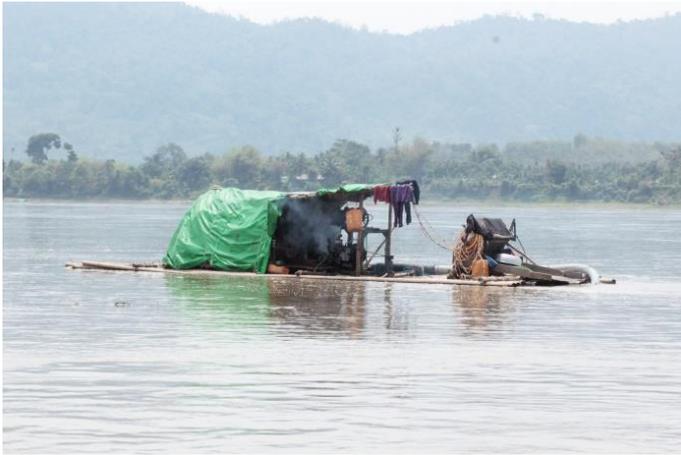
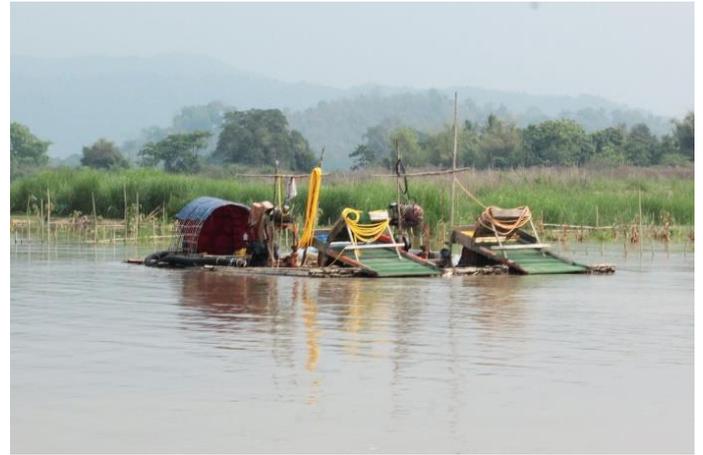
Figure 18 – Exemple d’exploitation aurifères dans le lit et les terrasses alluviales. En haut à gauche dans le lit de la N’mai hka quelques kilomètres en amont de Myitsonne et en haut à droite en bordure de l’Ayeyarwady à 25 km en amont de Singu. Les images du bas montrent des radeaux situés du côté de Myitkyina permettant l’extraction des sédiments et leur tri (Photos : Gruel projet SOBA 3, 2017)

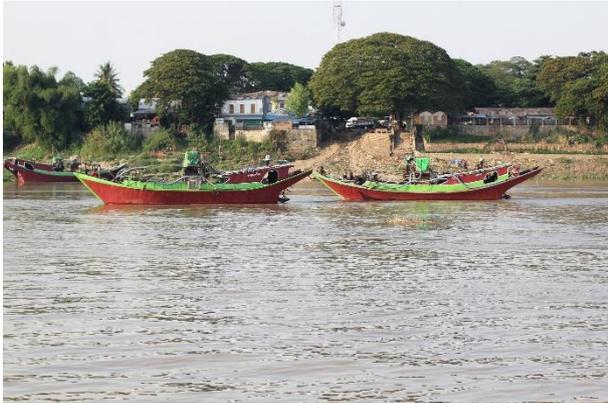
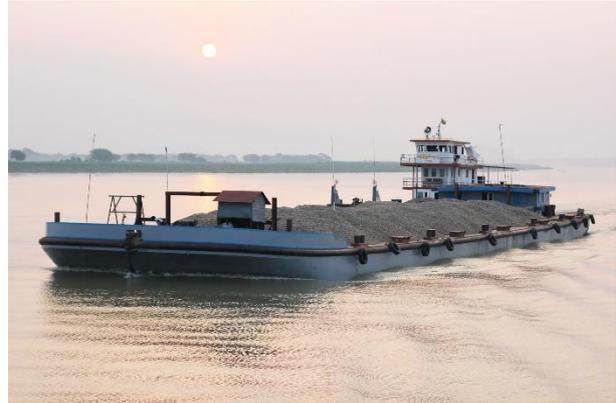
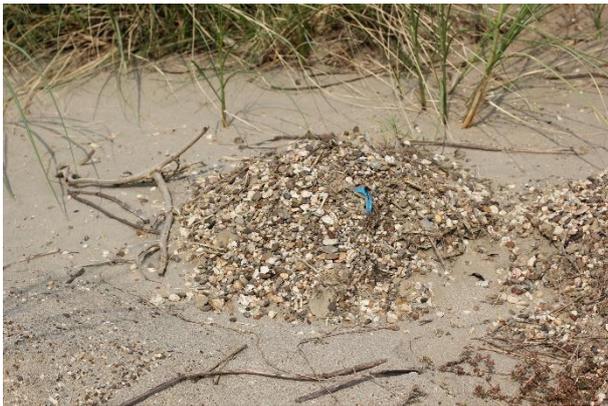
Figure 20 – On observe de nombreuses dragues (en haut à gauche) en général regroupées avec des barges à proximité pour le stockage des sédiments (en haut à droite), sur certaines berges on retrouve des monticules de gravier extraits de manière artisanale (Photos : Gruel projet SOBA 3, 2017).

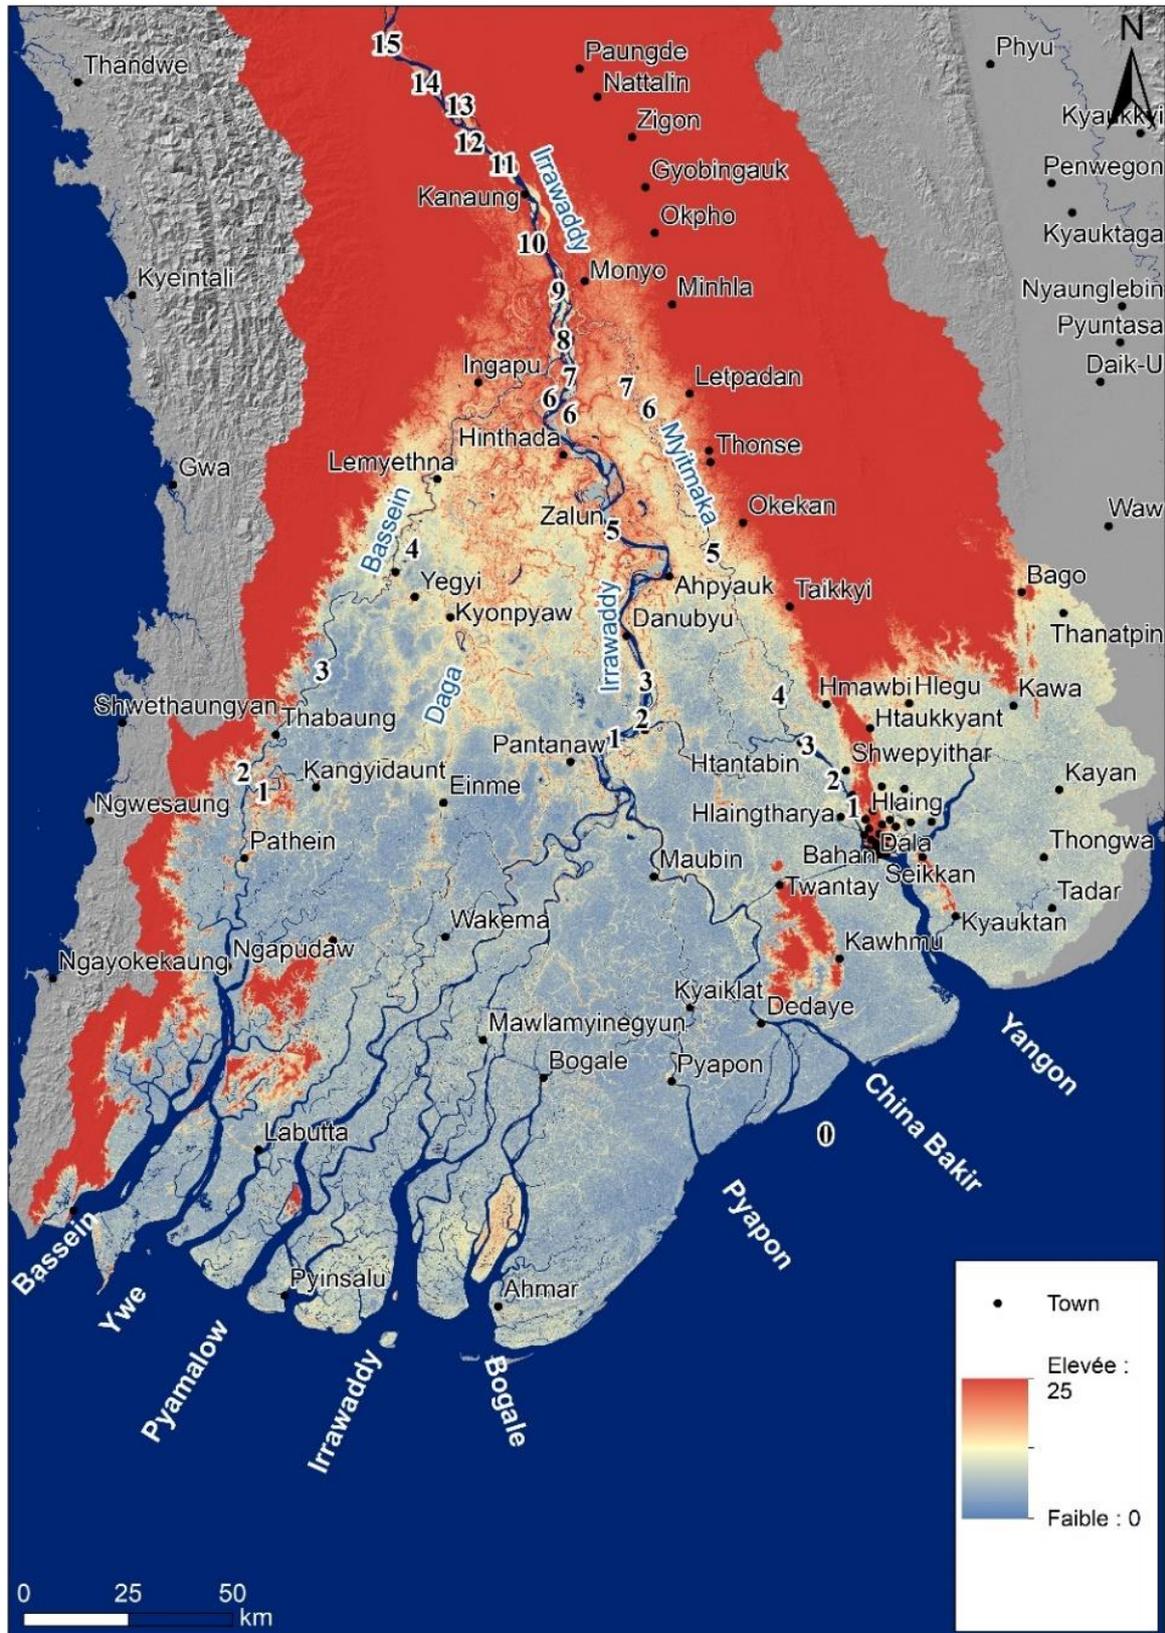
Figure 22 - Elévation des terres du bassin de l'Ayeyarwady entre 0 et 25 m au niveau du delta, d'après l'imagerie SRTM, les chiffres correspondent à l'élévation du fleuve sur les branches de Myitmaka, Bassein et Irrawaddy. A noter que certains secteurs comme l'île de Meinmahla Kyun (nord de Ahmar) sont anormalement plus élevés en raison probablement de la végétation de mangrove qui biaise les résultats (Sources : SRTM, MIMU).

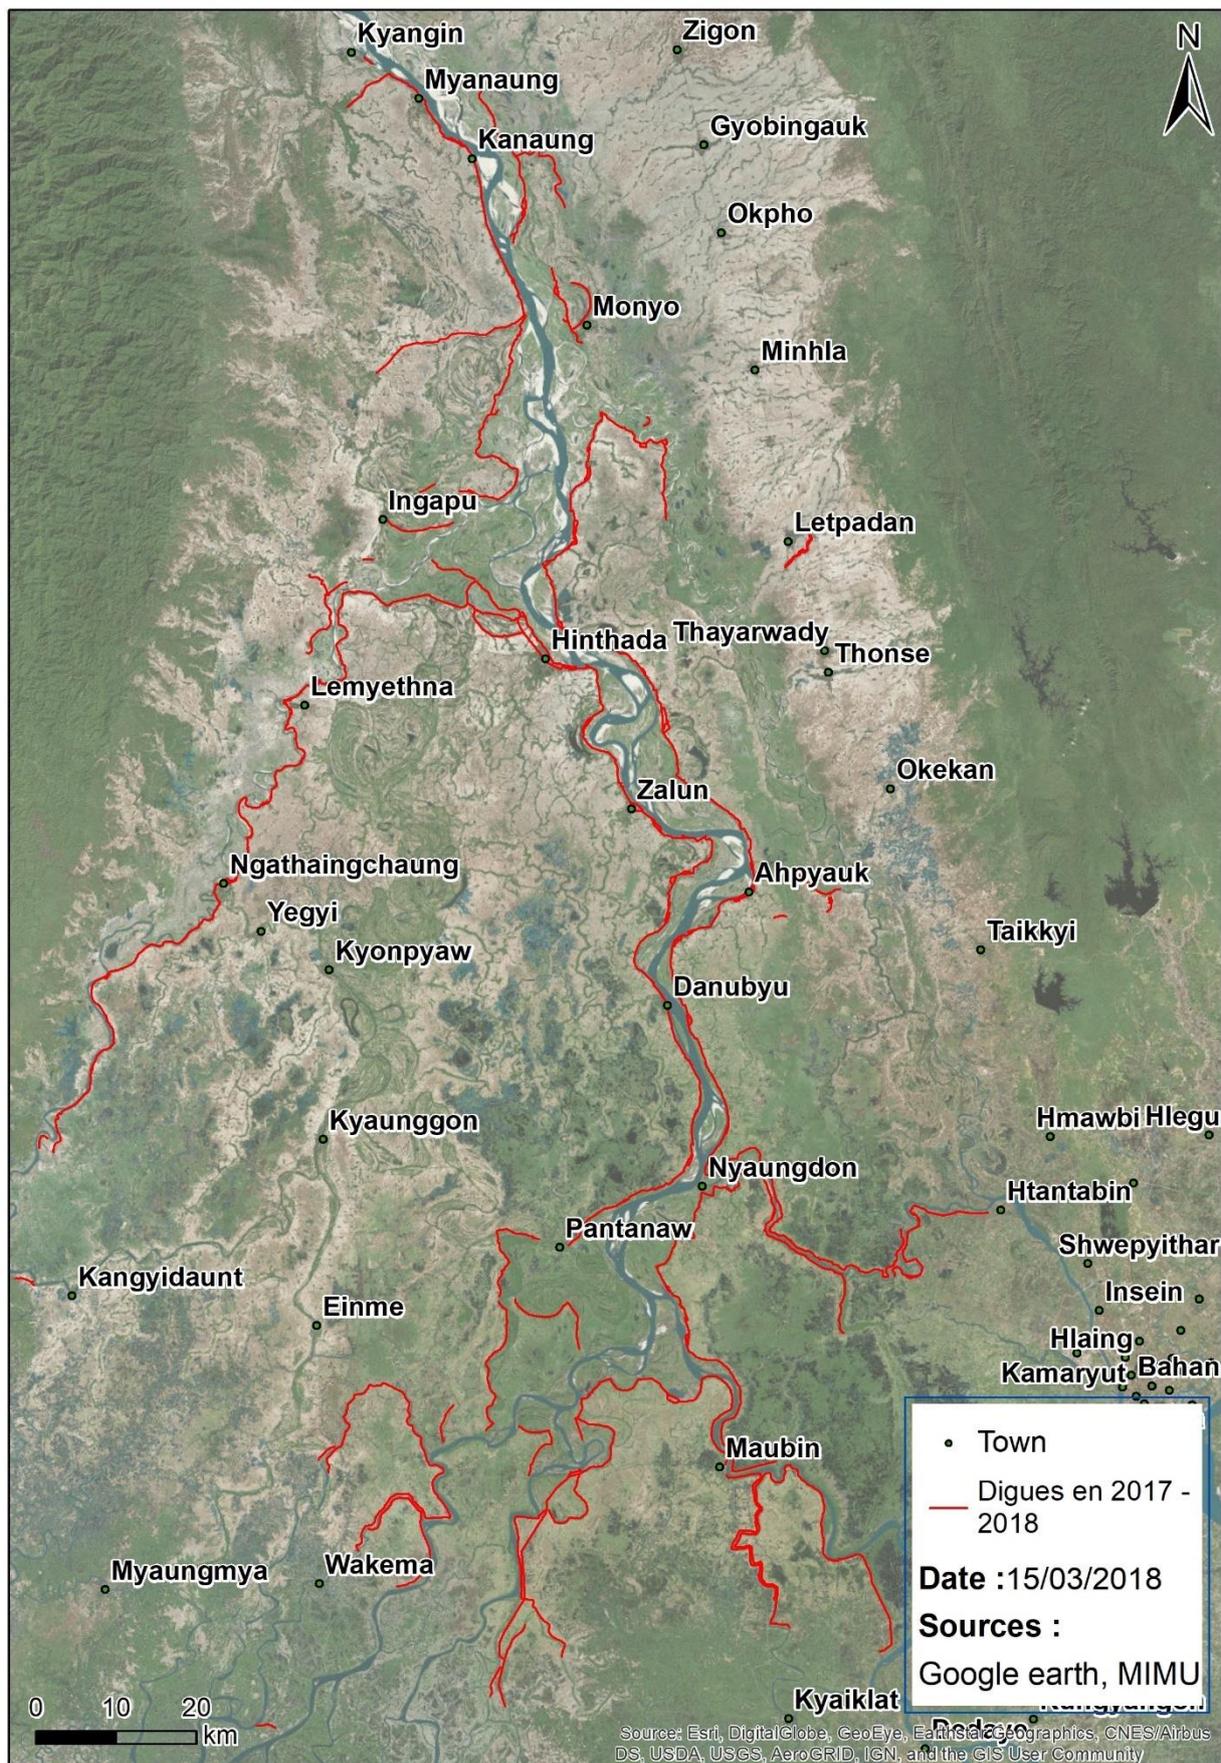
Figure 26 - Endiguements fluviaux sur le haut delta (Sources : Google earth, MIMU)

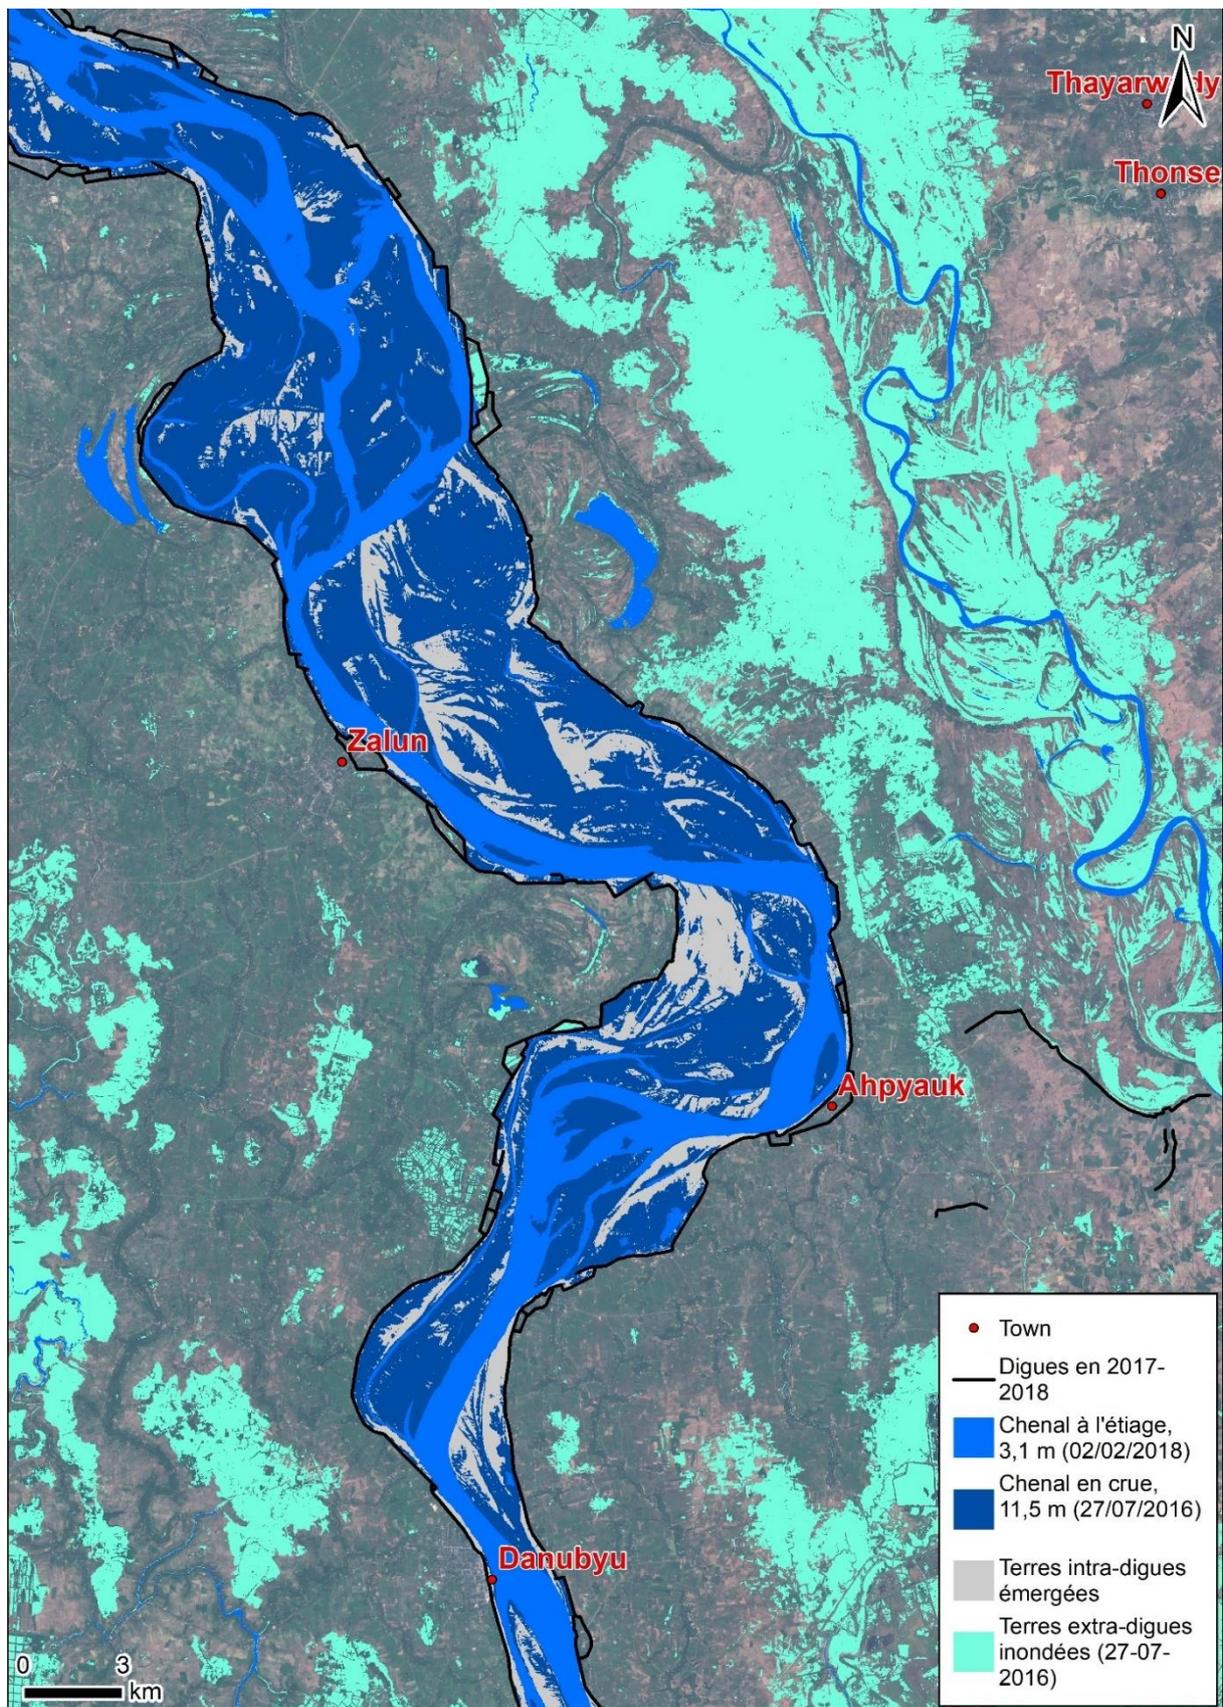
Figure 27 – Extension des eaux du chenal principal entre les digues et sur la plaine alluviale à l'étiage et en période de crue, le niveau d'eau correspond à la mesure de Zalun, secteur amont. Notons que la cartographie n'a pu être réalisée plus en amont en raison de l'absence d'images en période de crue. (Sources : Sentinel 2, MIMU)

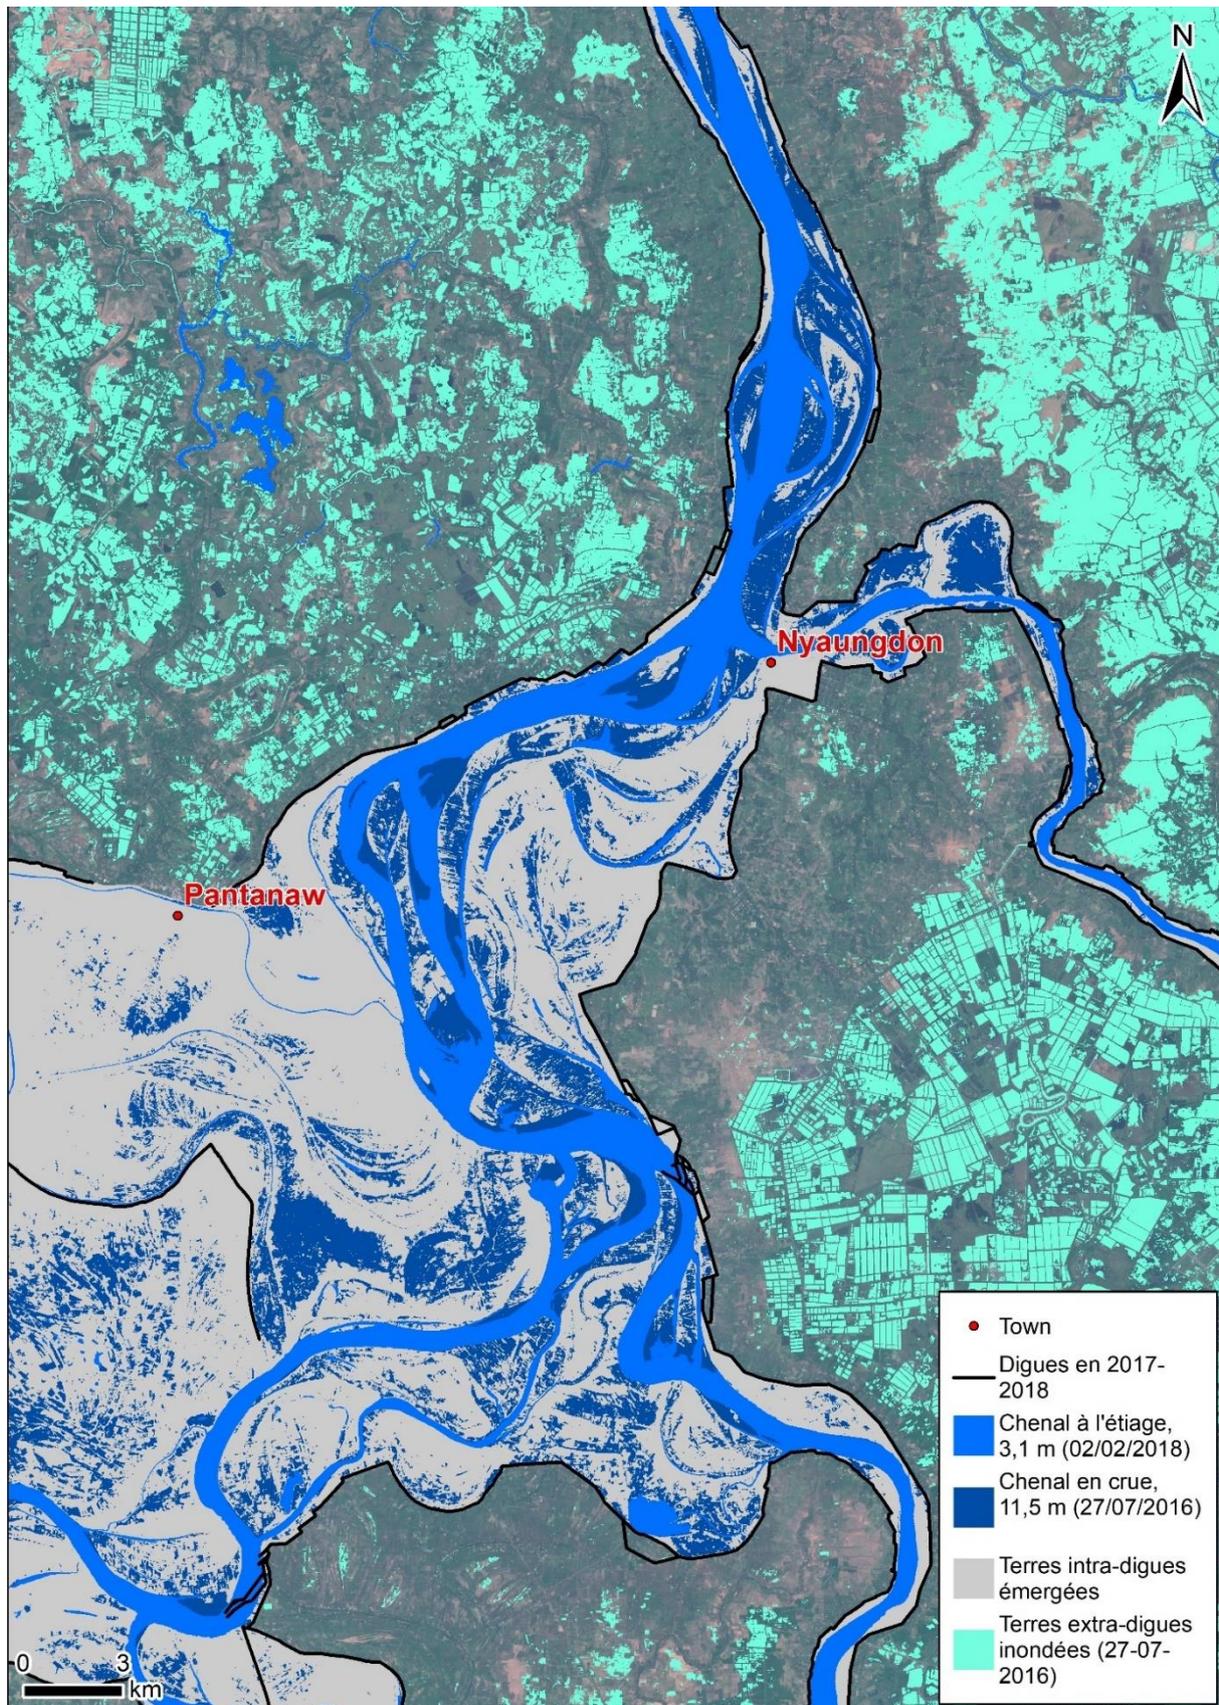
Figure 28 - Extension des eaux du chenal principal entre les digues et sur la plaine alluviale à l'étiage et en période de crue, le niveau d'eau correspond à la mesure de Zalun, secteur aval. (Sources : Sentinel 2, MIMU)

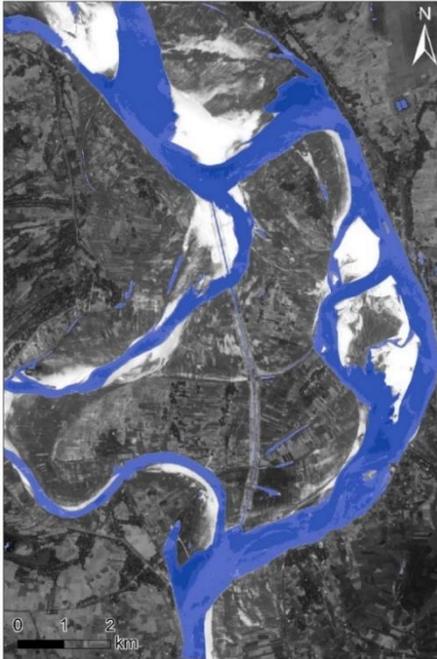
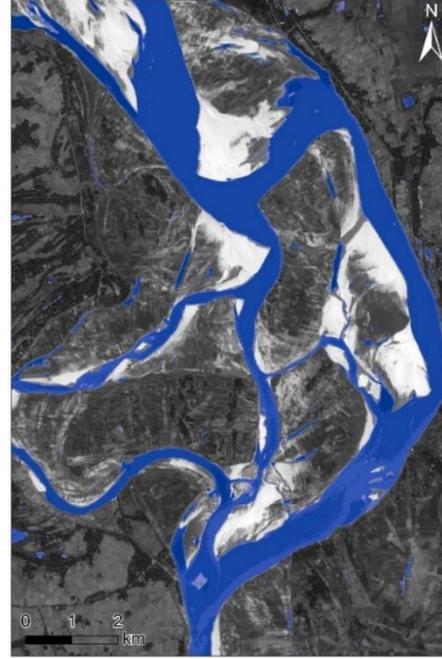
Figure 29 – Réalisation de corrections temporaires par le creusement d'un canal entre Hinthada et Zalun visant à guider le chenal et lui donner un axe rectiligne. On remarque que le fleuve à effectivement emprunté le chenal dès la première année (2016) et a entamé une évolution déjà active avec une large bande active. On peut observer sur les images de février 2018 la branche ouest du fleuve est en cour d'abandon tandis que la nouvelle branche centrale tend à s'élargir et la branche est reste stable. Cependant la branche ouest risque de rester longtemps en eau étant donné qu'elle n'a pas été atterrie par des processus de sédimentation (Sources : Sentinel 2).

A partir de la carte de zonation des chenaux du delta correspondant aux figures 38 et 39, on observe que depuis 1988 la branche de Bassein a connu des mouvements jusqu'à Ngathaingchaung. Il faut cependant nuancer cette information car comme nous l'avons vu avec les figures 29 et 30, certains secteurs ont été modifiés artificiellement par recouplement de méandre pour la navigation, dans ces secteurs, les boucles de méandres étaient trop amples et rallongeaient les temps de navigation. Ces sections étaient relativement stables avant les aménagements mais le recouplement artificiel de méandre a nécessairement augmenté la pente et induit un changement dans les dynamiques. Il est probable que le chenal va de nouveau migrer jusqu'à atteindre un point de relatif équilibre et former des nouveaux des méandres. En dehors de ces secteurs, cette diffluence entretient une dynamique forte de manière presque discontinue jusqu'à Lemyethna qui serait situé à 5 mètres d'altitude d'après les données SRTM. On observe un changement léger depuis 1967 très en aval au niveau de Ngapudaw et il s'agirait plutôt d'une rétractation du chenal.

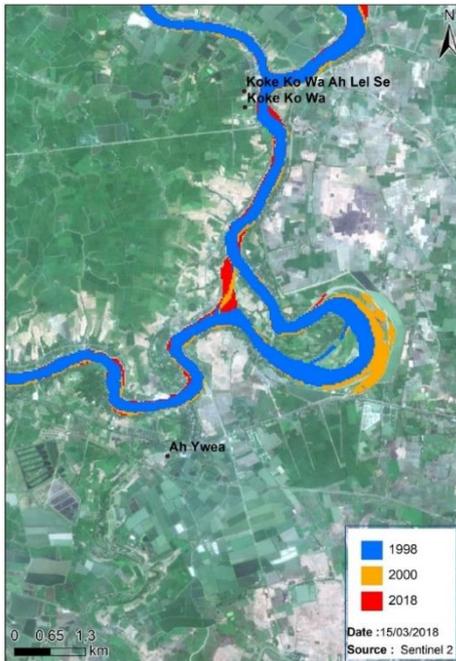
Figure 30 – Des recoupements de méandre visant probablement à réduire les distances de parcours en bateau ont été réalisés à différentes époques. Sur ces images, chaque couleur représente le chenal à différentes époques à gauche sur le chenal de Panheaing, sur ce site le chenal qui présentait une large courbure a été recoupé artificiellement vers 2000, aujourd'hui l'ancien méandre est un bras mort (oxbow lake). A droite sur la diffluence de Bassin on observe sur le méandre central à très large courbure, recoupé artificiellement vers 2000 peu de temps après la réalisation de ces chenaux artificiels, ces berges ont de nouveau été activées par le fleuve en amont et en aval et mènent vers une évolution lente vers un nouveau méandre (2014 et 2018) afin de restaurer une pente d'équilibre (Sources : Sentinel 2, MIMU).

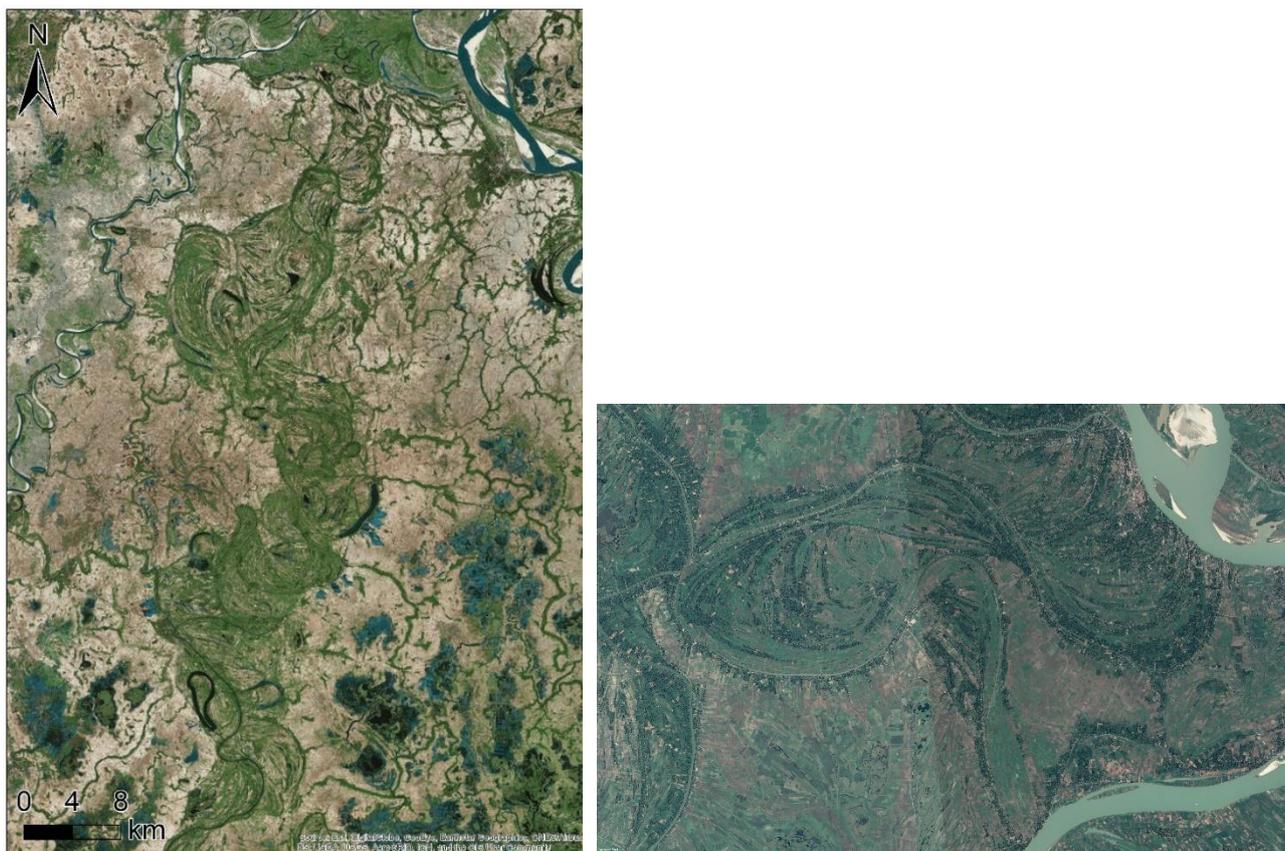
Figure 37 – A gauche, paléochenal de la branche de Daga entre Hinthada et Kyaunggon et à droite un paléochenal méandrique au niveau de Pantanaw, à la diffluence des branches de Shwelaung et China bakir (Sources : Google earth)

Par ailleurs, comme cela a été évoqué dans la partie 1 section 2.3, on remarque notamment la présence autrefois d'un chenal majeur de style méandrique, la Daga, ayant traversé le delta dans sa partie centrale depuis l'ouest de Hinthada jusqu'à Kyaunggon avant de se subdiviser en trois branches (figure 37 à gauche). Aujourd'hui cette branche conserve un chenal étroit dans sa partie aval au niveau de Kyonpyaw mais elle semble d'avantage alimentée par les nappes ou par des canaux en aval.

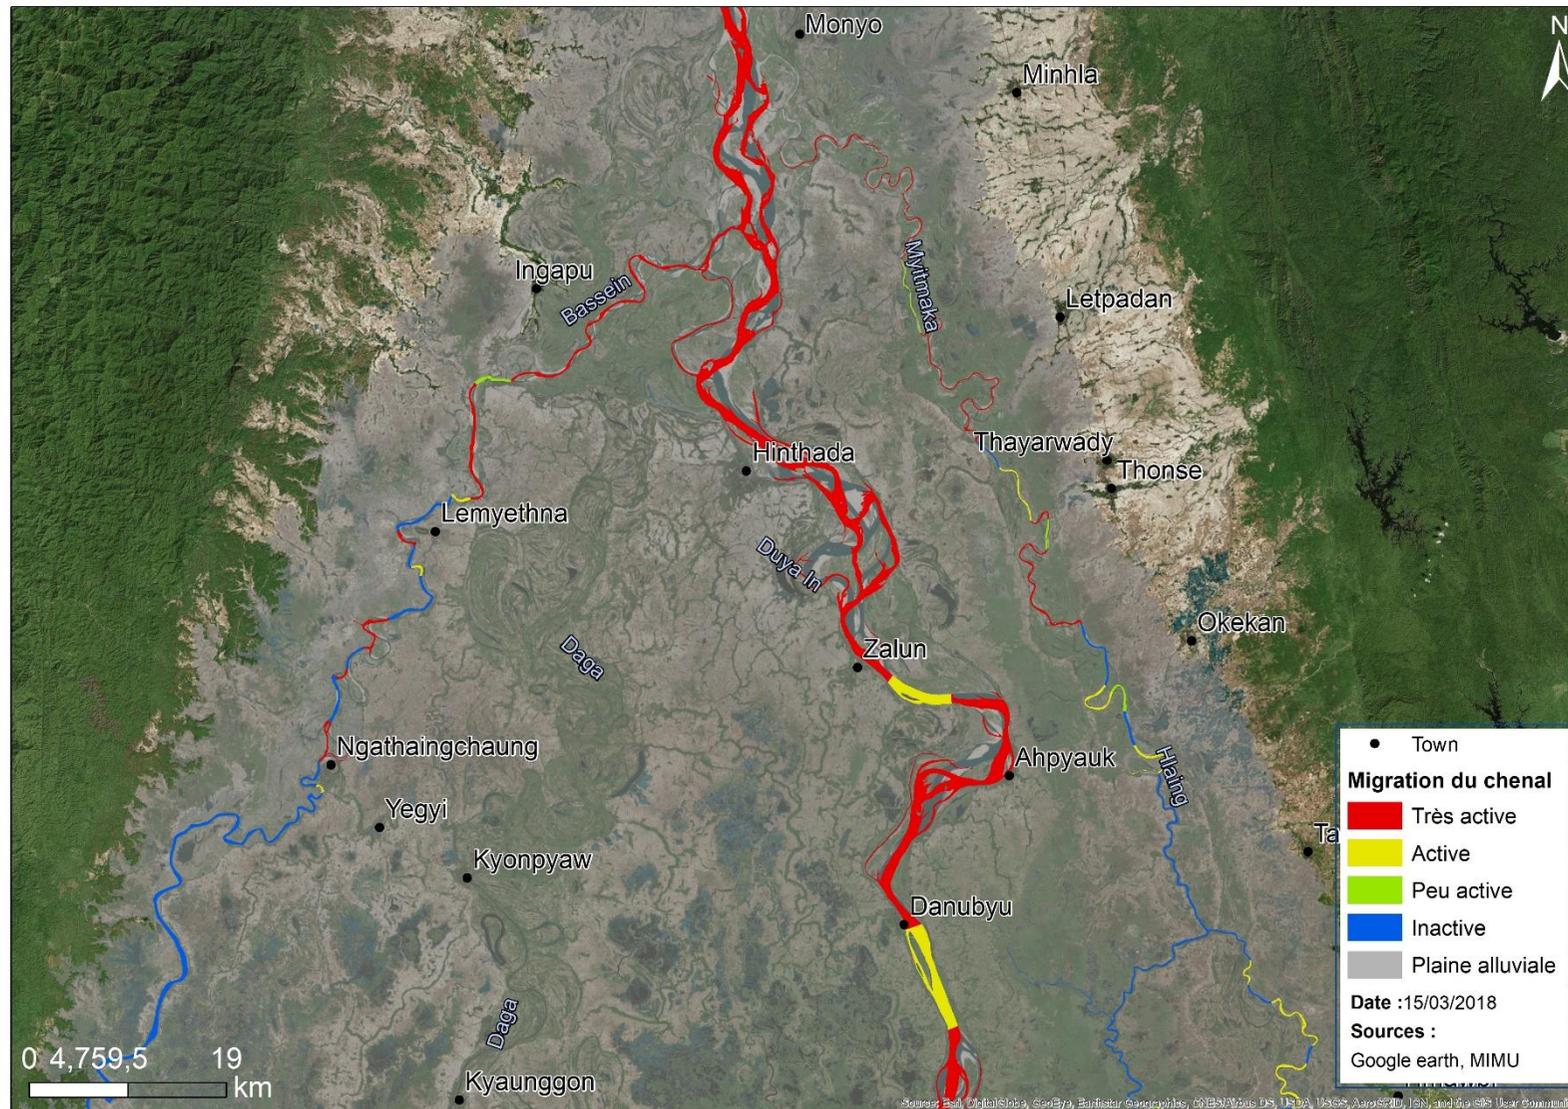
Figure 38 – Dynamique des chenaux du delta depuis 1967, partie amont (Sources : Google earth, MIMU)
