# Sédimentation et érosion dans le delta de l'Ayeyarwady

Focus sur trois archipels situés sur le cours principal du fleuve

Juin 2018

Gruel Charles-Robin

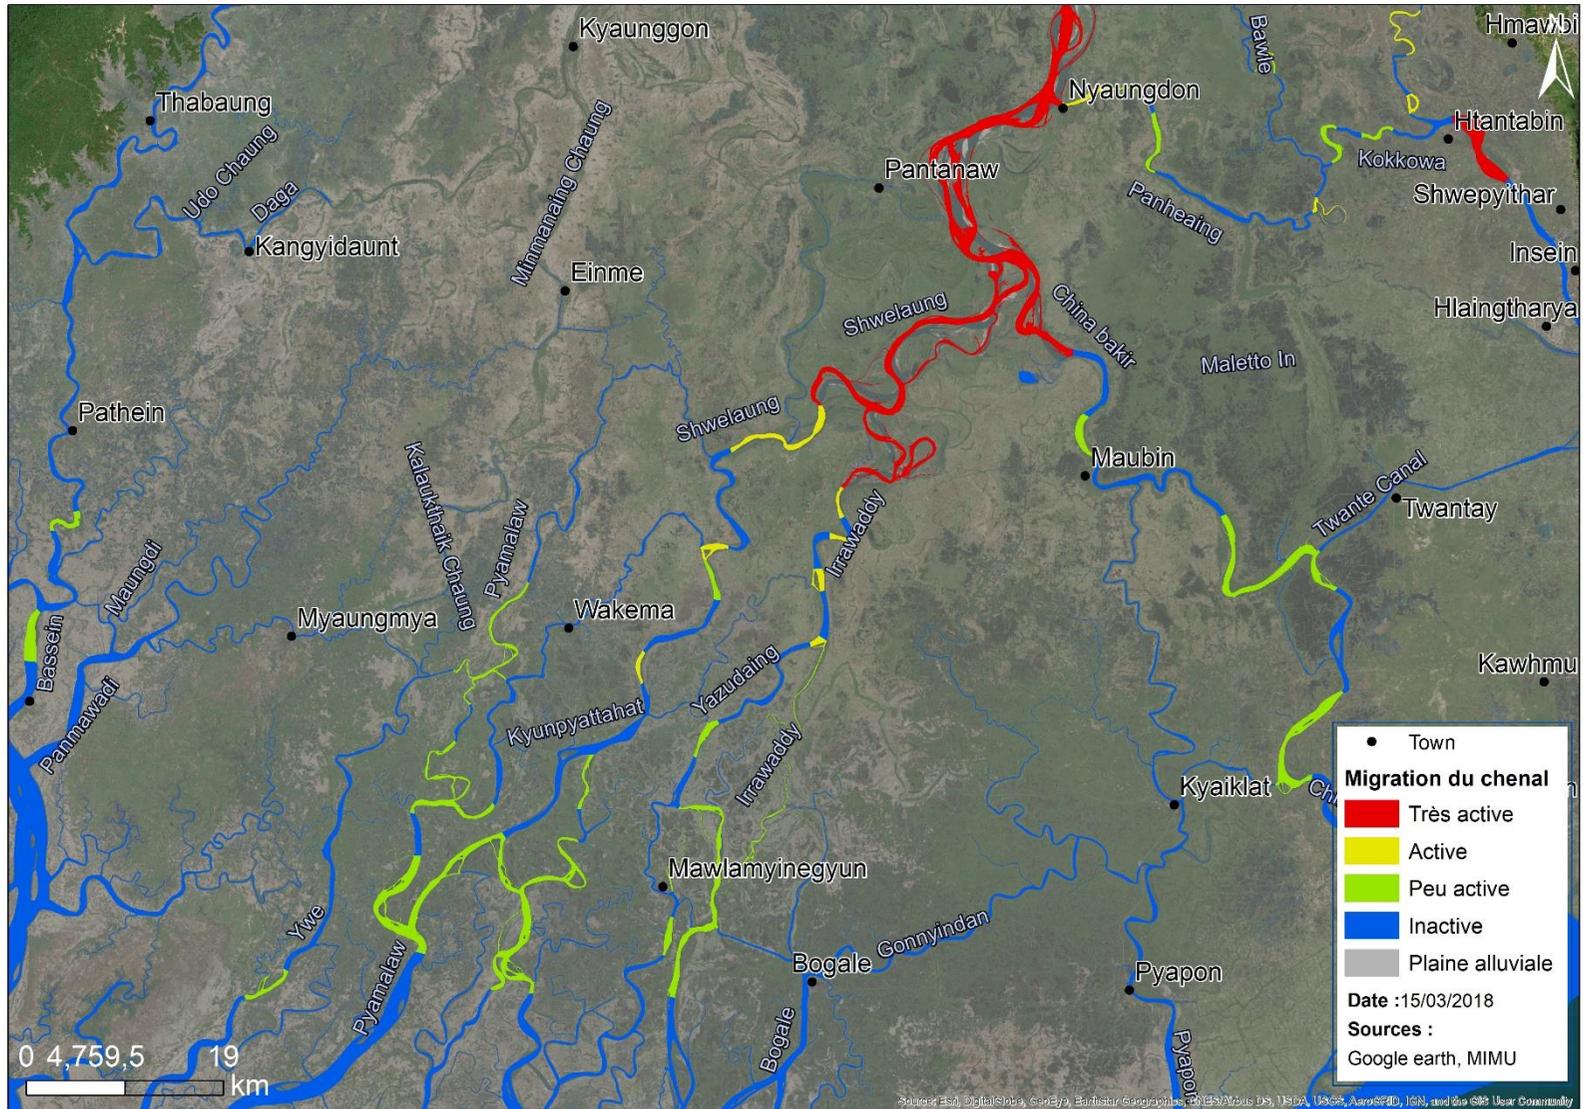
Figure 39 – Dynamique des chenaux du delta depuis 1967, partie aval (Sources : Google earth, MIMU)

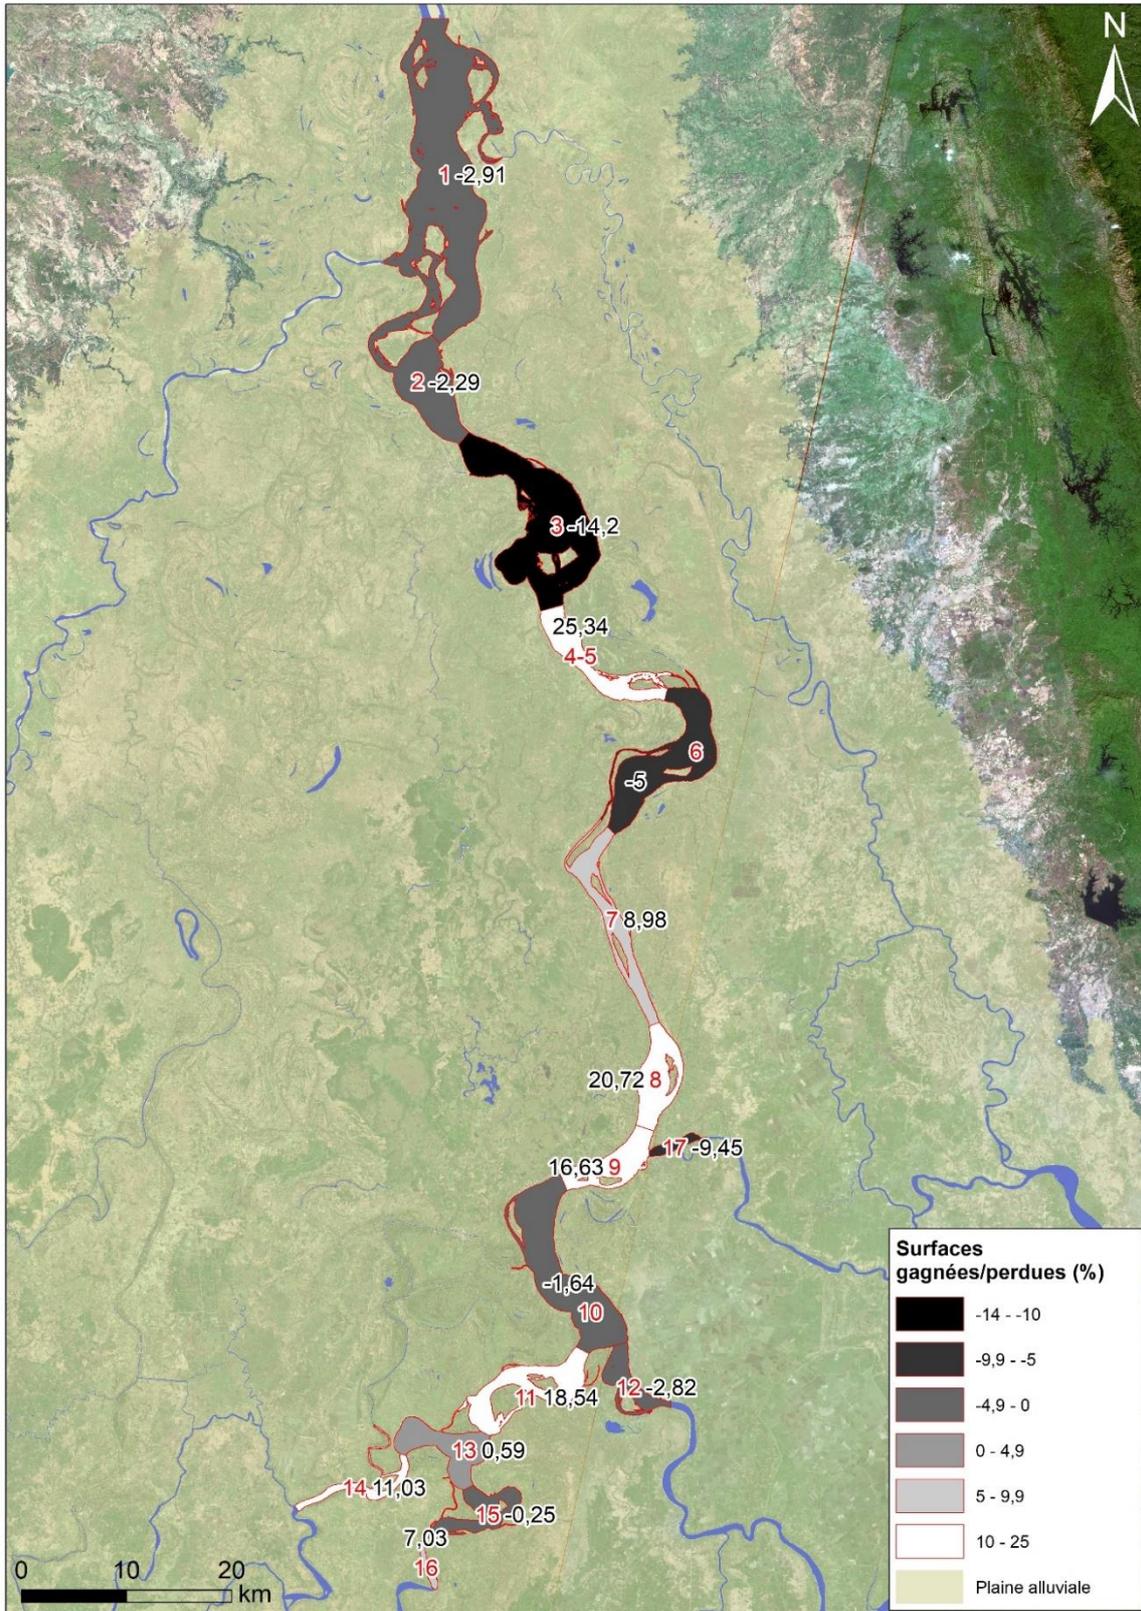
Figure 44 – Bilan surfacique entre 1988 et 2018, surfaces de terres gagnées et perdues exprimées en pourcentage de la surface du tronçon, données correspondantes au tableau 7 (Sources : Sentinel 2)

Tronçons	Surface du tronçon (km <sup>2</sup> )	Bilan total (km <sup>2</sup> )	Pourcentage de la surface du tronçon
1	165,11	-4,80	-2,91
2	46,96	-1,08	-2,29
3	95,40	-13,54	-14,20
4 et 5	29,46	7,46	25,34
6	58,41	-2,92	-5,00
7	31,62	2,84	8,98
8	27,45	5,69	20,72
9	23,92	3,98	16,63
10	68,43	-1,12	-1,64
11	36,22	6,72	18,54
12	15,76	-0,44	-2,82
13	28,31	0,17	0,59
14	10,44	1,15	11,03
15	20,34	-0,05	-0,25
16	2,90	0,20	7,03
17	4,30	-0,41	-9,45
<b>Total</b>	<b>665,03</b>	<b>3,85</b>	<b>0,58</b>

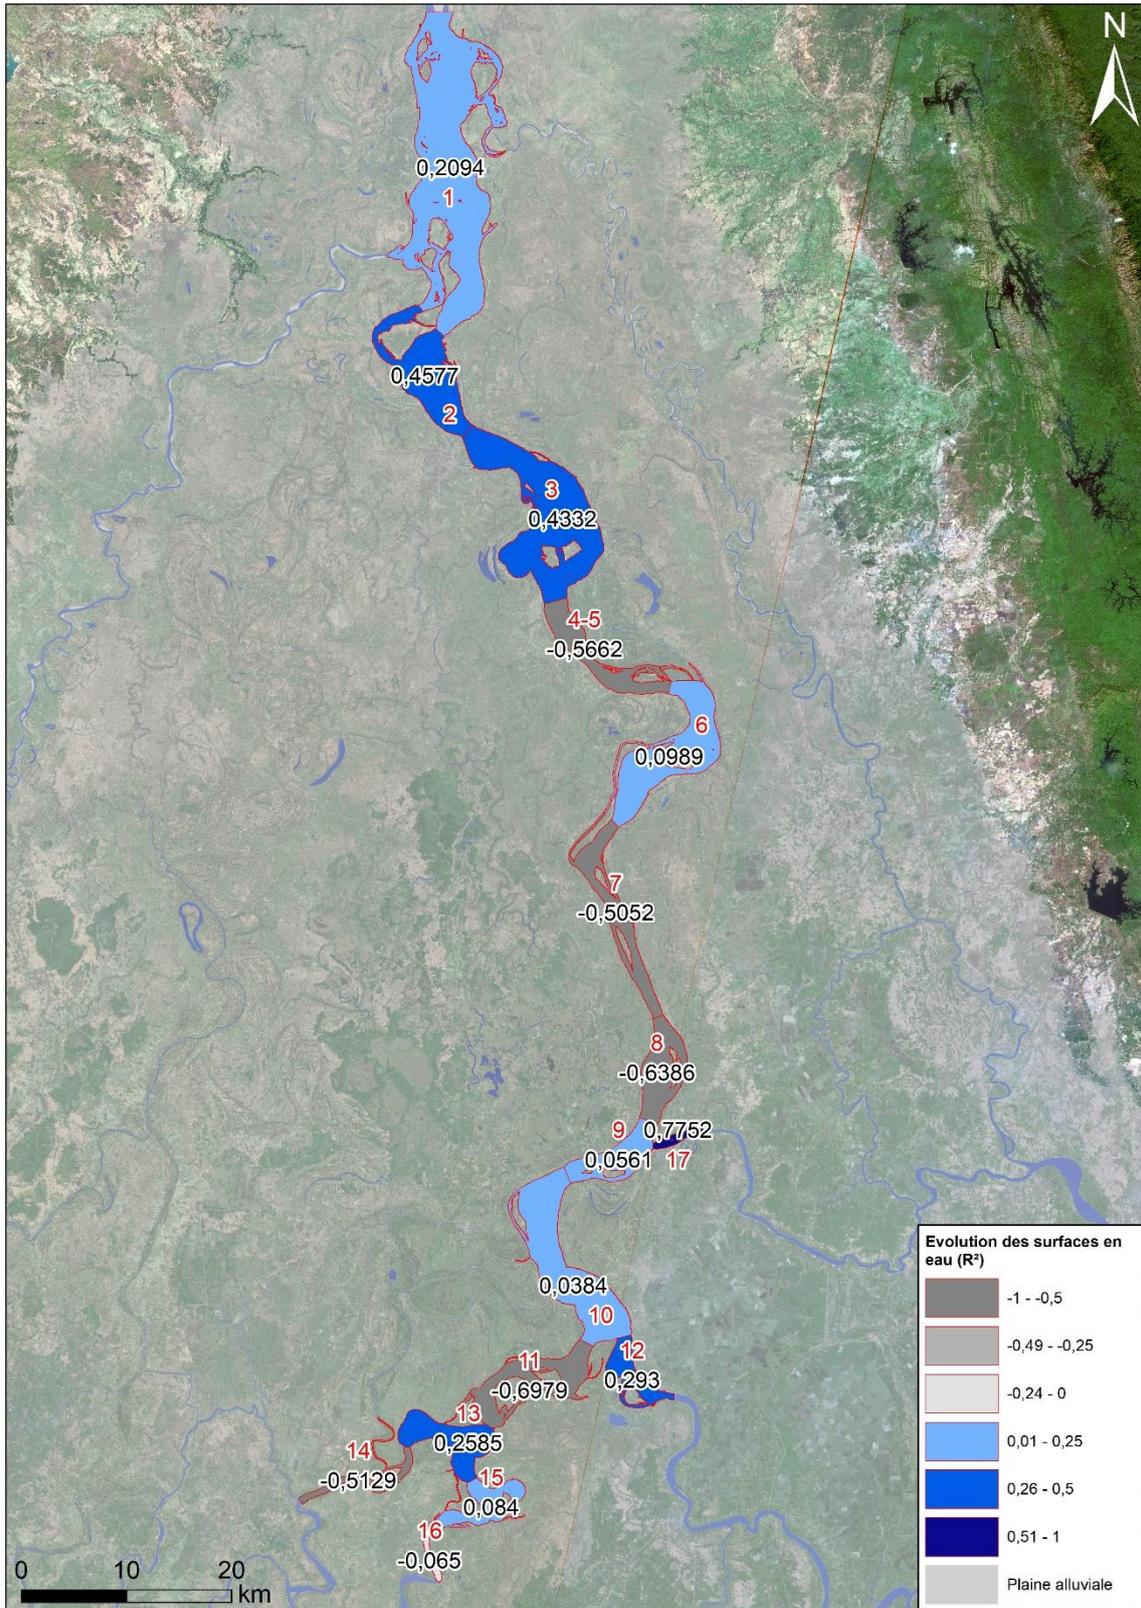
Figure 45 – Tendence évolutive des surfaces en eau entre 1988 et 2018 ( $R^2$  = coefficient de détermination linéaire sur la période 1988-2018, les graphiques correspondant à ces données sont en annexe 4). On remarque que les secteurs 2, 3 et 17 connaissent depuis 1988 une forte augmentation de leur surface en eau tandis qu'à l'opposé les secteurs 4-5, 7, 8, 11 et 14 se seraient rétractés avec une diminution importante de leur surface relative. (Sources : Sentinel 2)

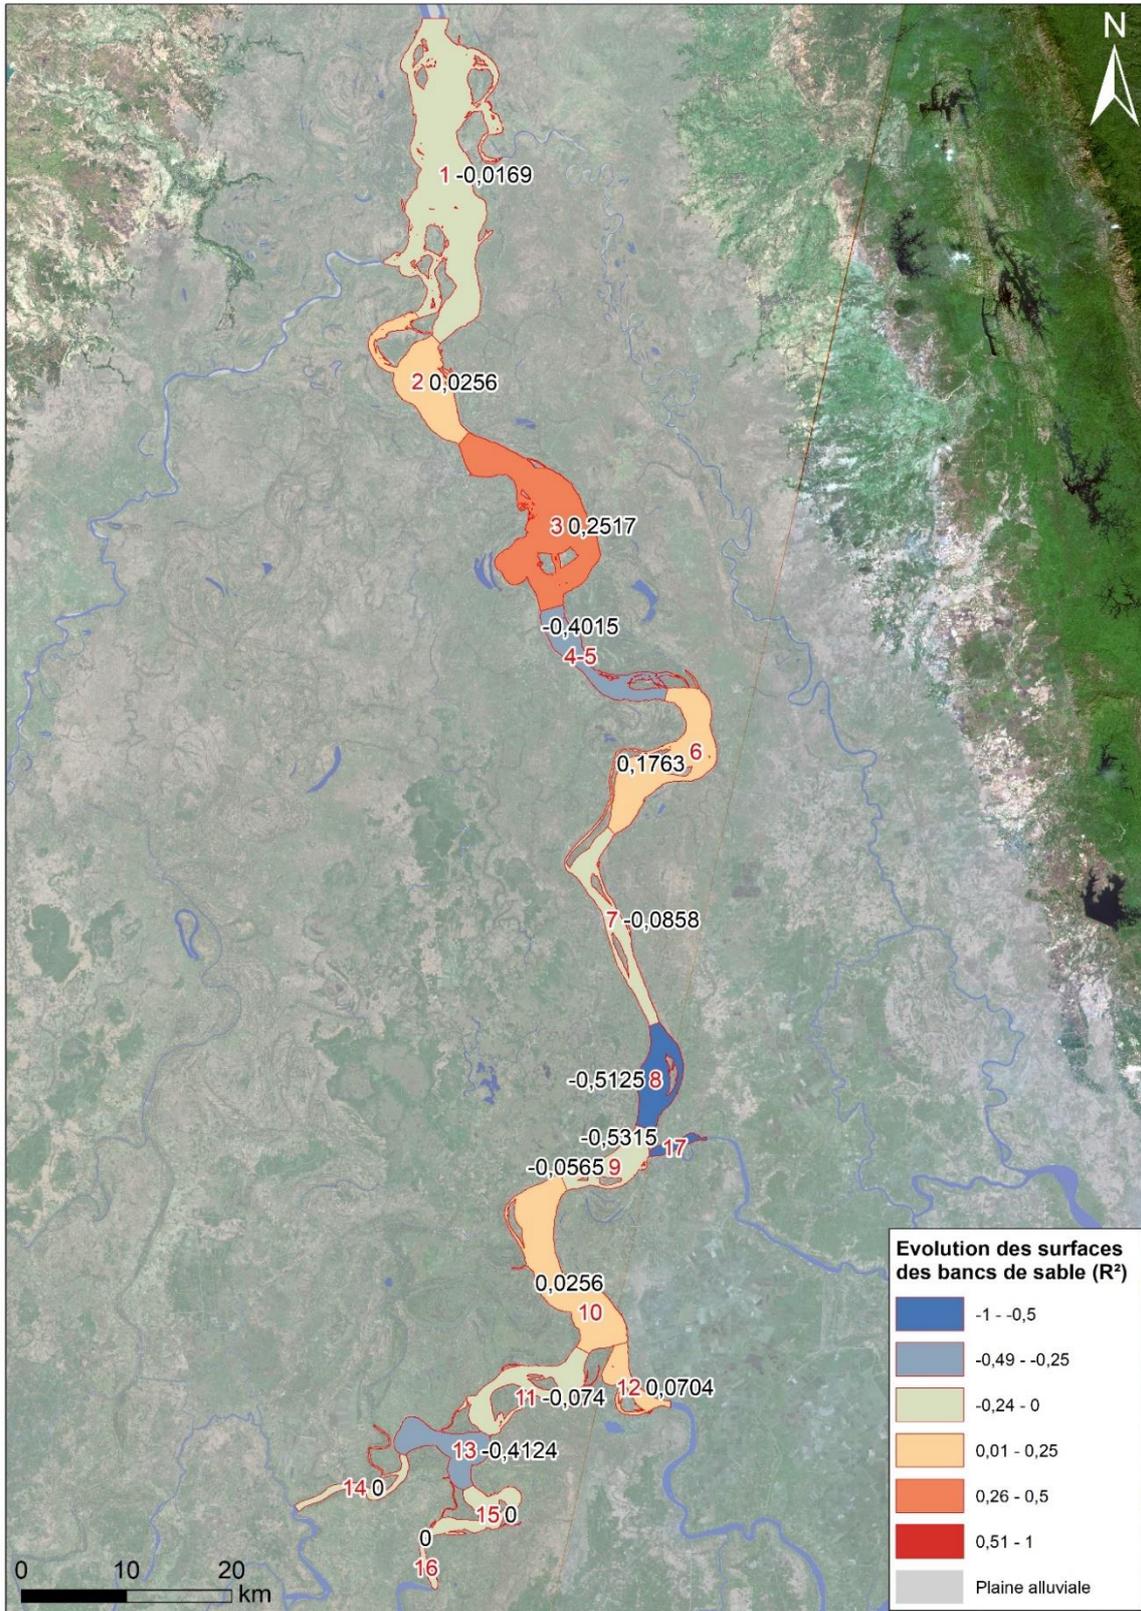
Figure 46 - Tendence évolutive des surfaces de banc de sable entre 1988 et 2018 ( $R^2$  = coefficient de détermination linéaire sur la période 1988-2018, les graphiques correspondant à ces données sont en annexe 4) On constate que les secteurs 8 et 17 présentent une forte diminution des bancs de sables ainsi que les tronçons 4-5 et 13. A l'opposé seul le secteur 3 montre une augmentation des surfaces de dépôts de sable et dans une moindre mesure le tronçon 6. (Sources : Sentinel 2)

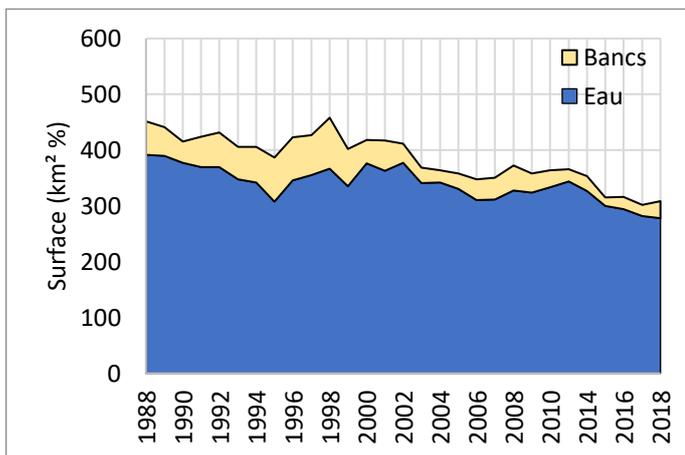
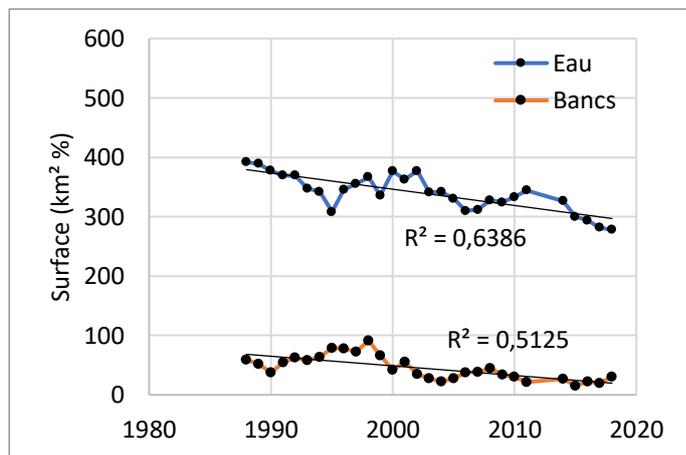
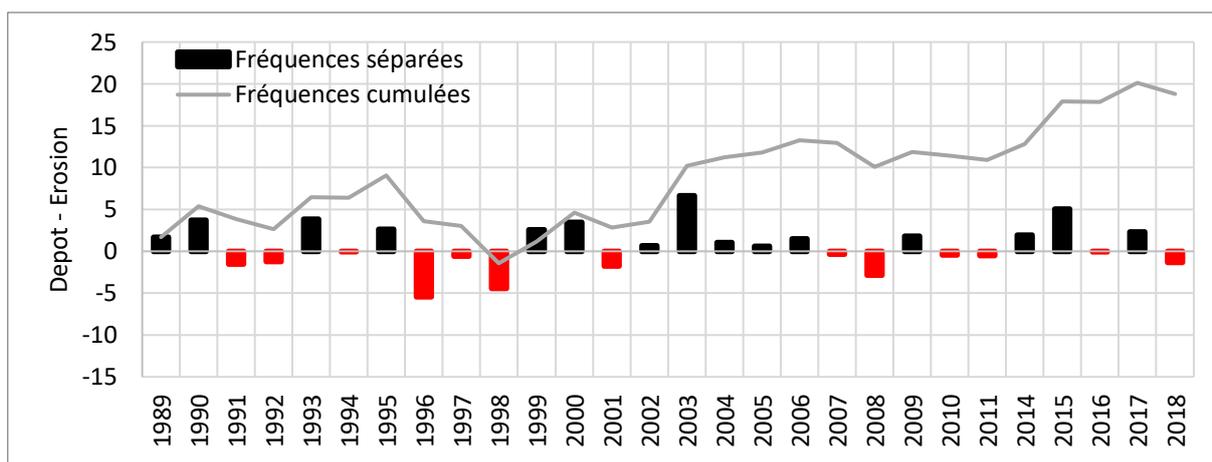
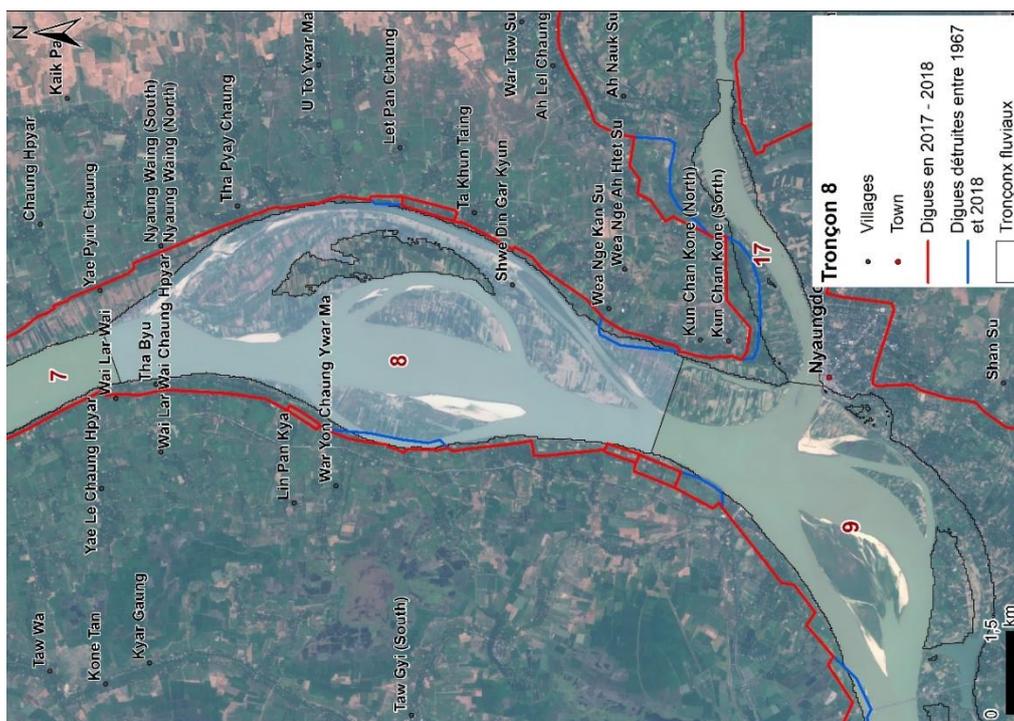
Figure 48 – Evolution du tronçon 8, le graphique en haut à gauche montre les surfaces de la bande active (eau + banc de sable) tandis que le graphique en haut à droite reprend les mêmes données tout en permettant de mieux discerner l'évolution des surfaces en eau des surfaces de banc de sable, ces graphiques ont été normalisé à l'échelle de tous les tronçons. Le graphique du bas représente le bilan surfacique par année. La carte représente le tronçon avec le fuseau de mobilité 1988-2018 ainsi que les digues présentes en 2017-2018 et celles disparues depuis 1955-1967.

On observe sur les courbes et sur le graphique des surfaces cumulées que globalement ce secteur reste assez stable avec une amplitude de mouvement moyenne sur 30 ans. Les surfaces en eau ont nettement diminué depuis 1988 ( $R^2 = 0,6386$ ) avec une baisse progressive mais surtout visible depuis les années 2000. On observe une tendance semblable concernant les surfaces de banc de sables ( $R^2 = 0,5125$ ) avec une rupture marquée entre avant et après 2002 menant vers une diminution constante. Le bilan surfacique général est nettement positif avec une médiane à 0,64% et un gain de terre de 20,7% de la surface du tronçon, soit 5,7 km<sup>2</sup> gagné sur le fleuve. On constate sur le graphique du bilan annuel que depuis 1999 le secteur a été en constante accrétion en dehors des années 2001, 2008 et 2018 qui étaient des années où l'érosion était dominante.

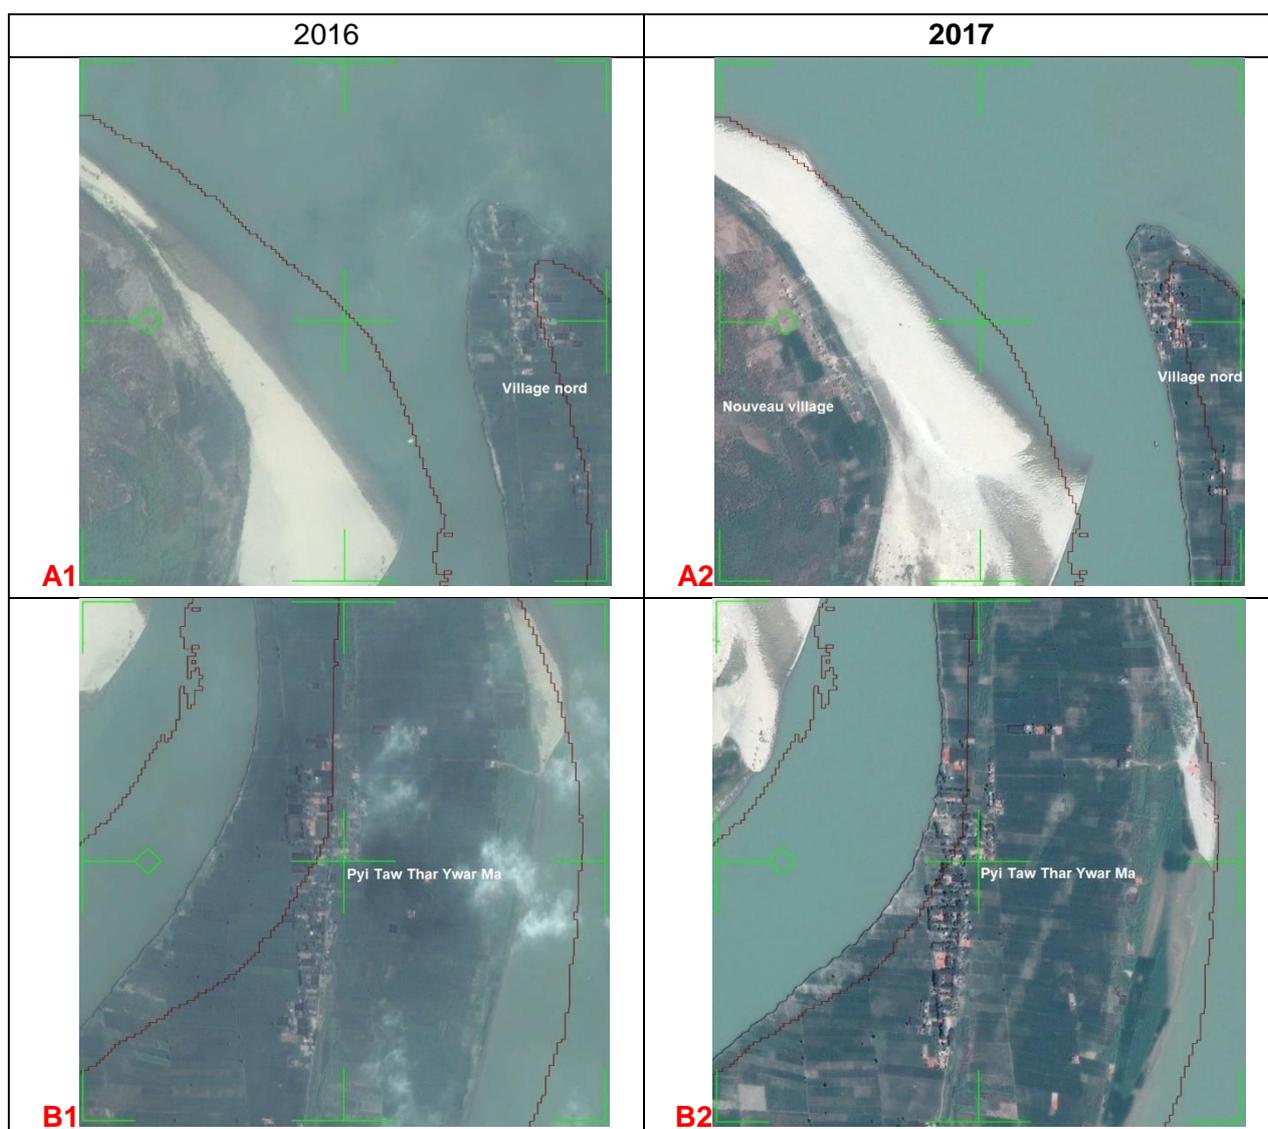
Figure 50 - Localisation du village nord de Pyi Taw Thar (A1 et A2) et du village de Pyi Taw Thar Ywar Ma (B1 et B2) montrant la disparition des villages face à l'érosion et le déplacement des villages d'une rive à l'autre en 2016 et 2017. Les limites rouges correspondent aux limites des berges en 2018. On observe sur l'image A2 que sur la rive ouest, le nouveau village de Pyi Taw Thar est apparu en 2017 (Sources : Google earth)

terres n'avaient pas disparues à cause de l'érosion. Elles ont été démontées par anticipation, mais se situaient à très grande proximité de ce qui est aujourd'hui (2018) la berge (30 à 50 m). Le village sud de Pyi Taw Thar Ywar Ma a également commencé à disparaître en 2016, mais seulement sur ses marges, c'est surtout à partir de 2017 que le village a commencé à être entamé par le fleuve (figure 50, B2, ligne rouge).

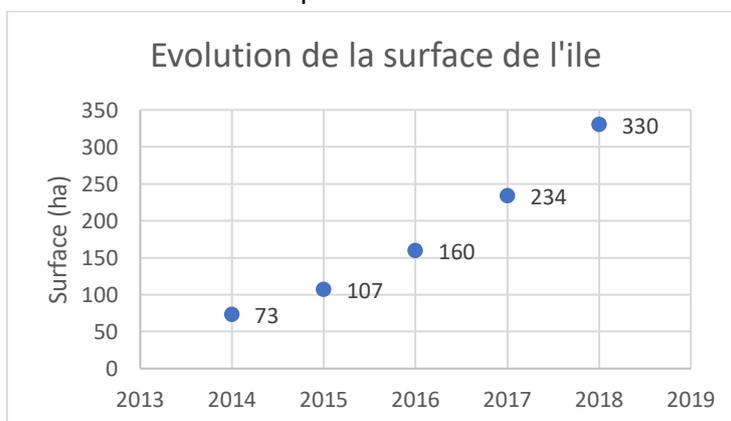
Figure 54 - Evolution de la surface de l’île « île de sable » entre 2014 et 2018

Il est probable que la durée de vie de cette île ne soit que de quelques années, en effet sa migration progressive vers le nord-ouest risque de provoquer sa fusion avec ce qu’il restera de la partie ouest de l’île de Yae Paw Taung, ou plutôt son remplacement à cet endroit avec l’atterrissement progressif du chenal en rive droite (nord de l’île).

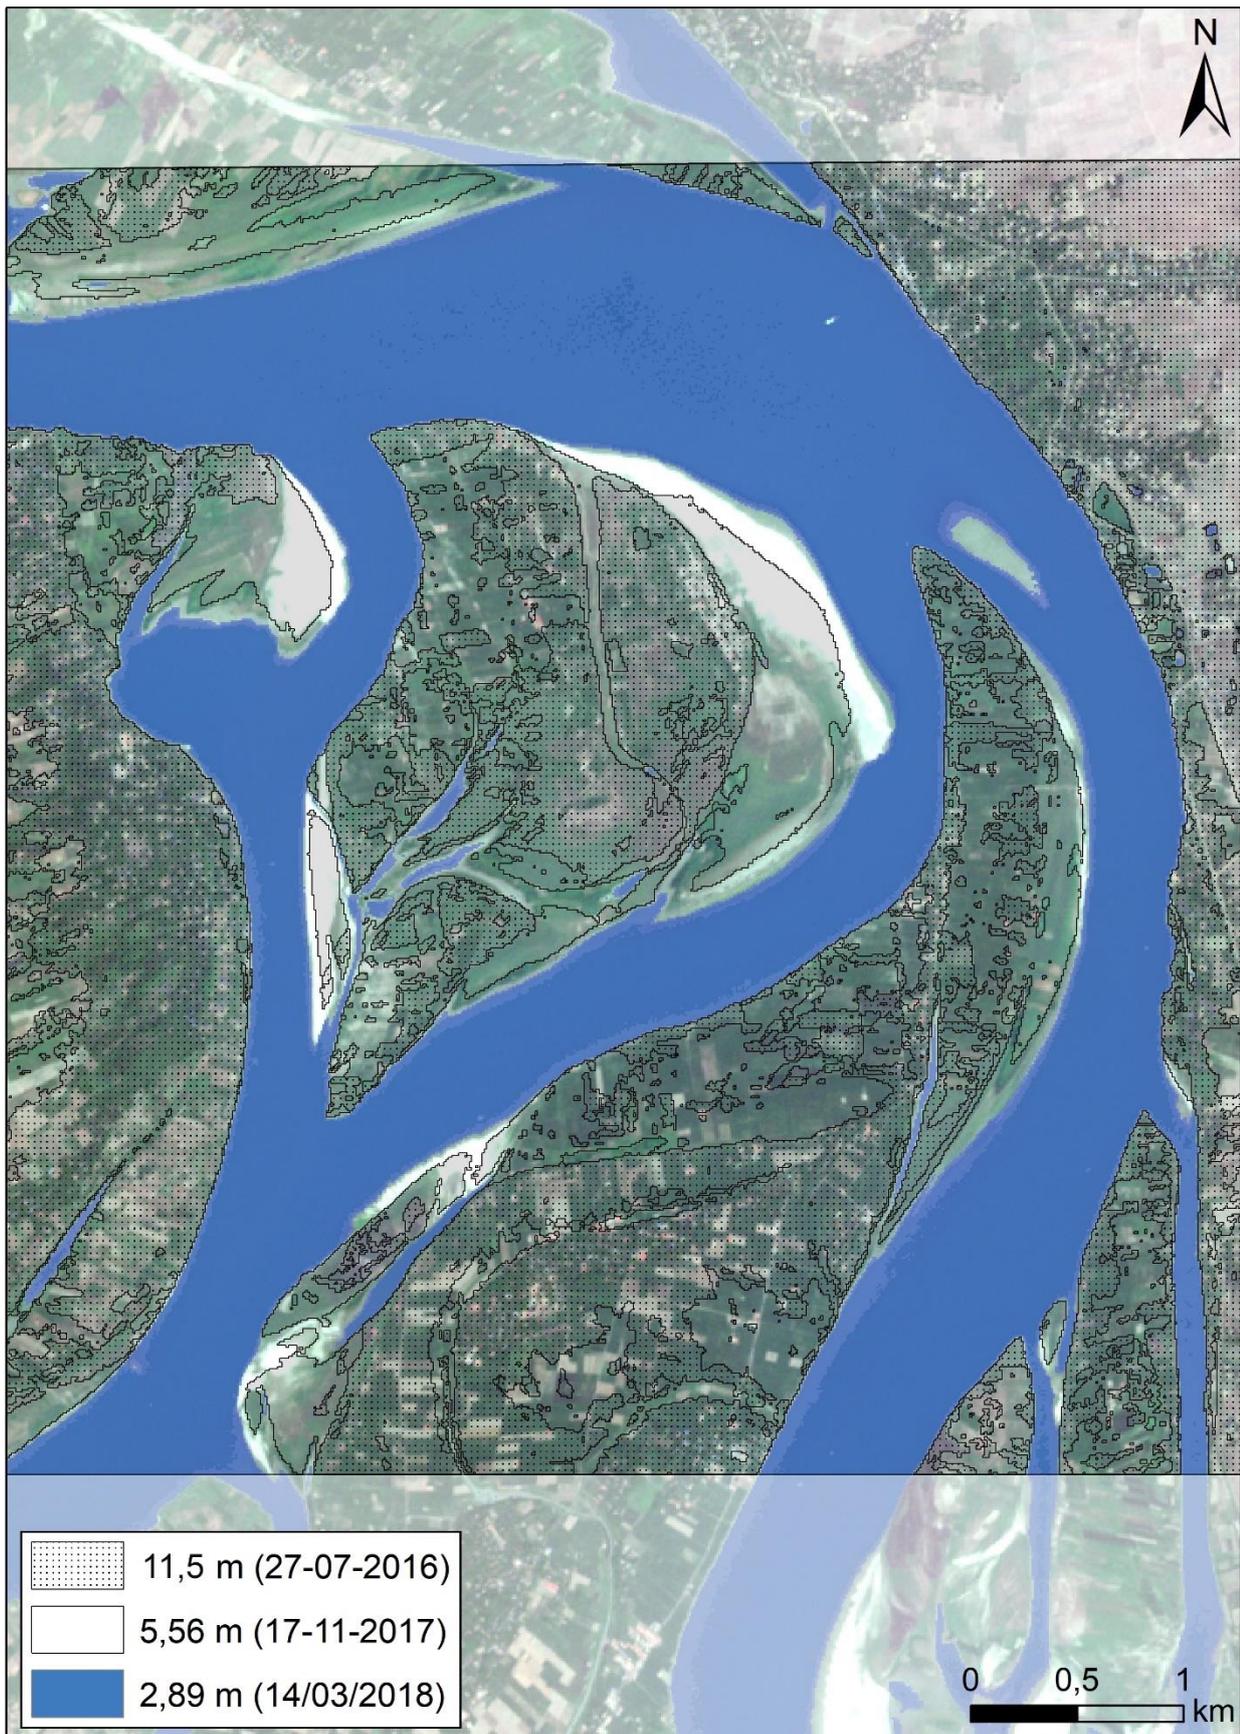
Figure 60 – Contours des terres durant les basses, moyennes et hautes eaux, les mesures sont celle du niveau du fleuve à Zalun. Sur ce secteur n°1 si 2,89 m = 0 ; 5,56 m = environ 1,5 m ; 11,5 m = environ 4 m. (Sources : Sentinel 2)

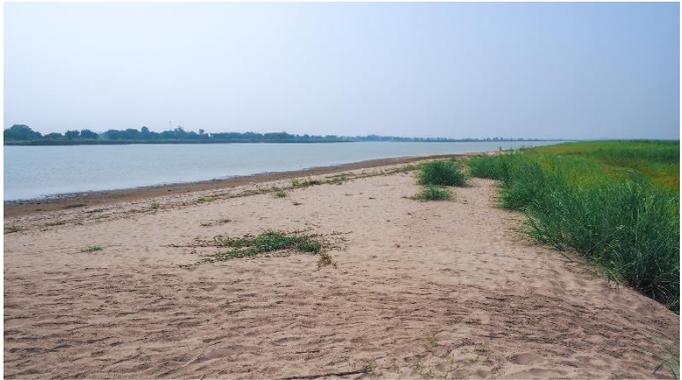
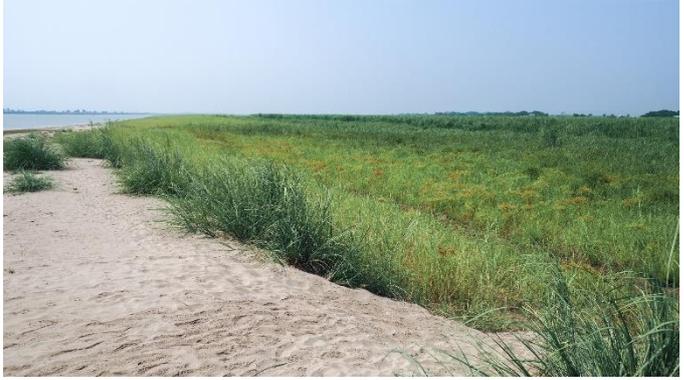
<p>Sur les rives est, quelques petits bancs de sable allant jusqu'à 3 m de haut, datant de la dernière crue forment des cordons dunaires non colonisés par la végétation</p>	<p>Ces cordons dunaires (image de gauche) forment des levées, isolent du fleuve certains secteurs bas formant des marais permettant l'accumulation de sédiments fin (limons) et le développement d'une végétation de poacées et cypéracées</p>
<p style="text-align: center;">3</p>

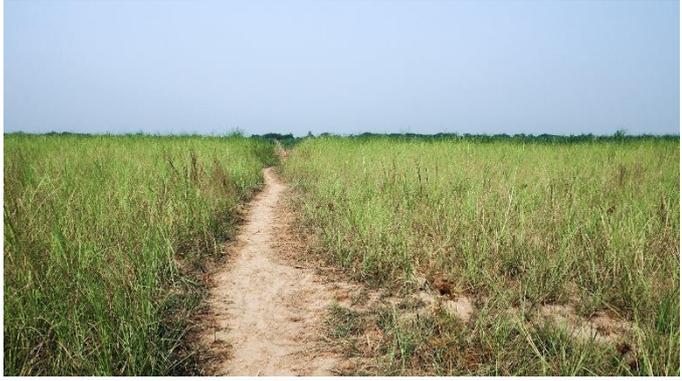
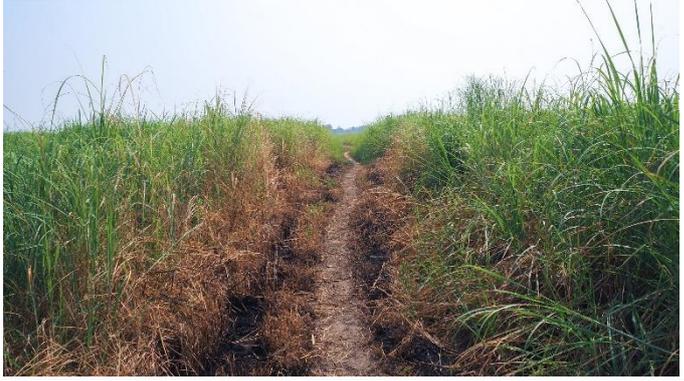
<p>Depuis la berge, le banc de texture sablo-limoneuse situé à 1,5 m et formé durant la saison des pluies 2017 à été colonisé par une végétation poacée basse (50 cm). Cette végétation participe à la fixation des sols et par sa rugosité elle permet d'engager un processus de dépôt des limons.</p>	<p>Un peu plus dans les terres, sur des espaces qui se sont formé en 2016, le sol est déjà structuré par une croûte de limon d'environ 20 cm, la végétation est beaucoup plus développée et formée de <i>Saccharum spontaneum</i> de 2 m de haut. Cette végétation dense participe ainsi à la capture des sédiments fins (limon) permettant ainsi l'aggradation progressive de l'île sur ces secteurs.</p>

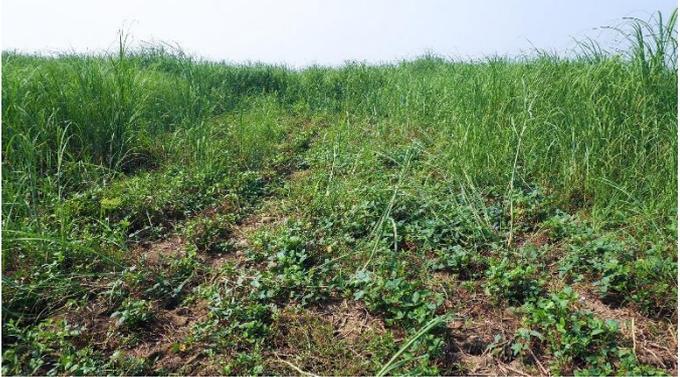
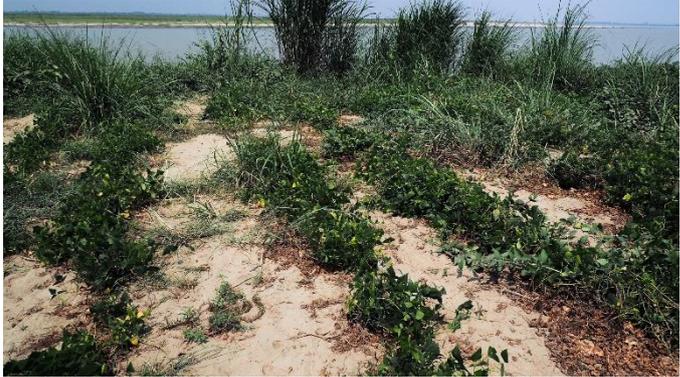
<p>Toujours sur les berges est de la péninsule, lorsque l'on se rapproche des anciennes berges de 2012-2015 on observe des plantations de haricots déjà récoltés au milieu de la végétation, ici les sols sont limoneux mais situés entre 1,5 et 2 m au dessus du fleuve</p>	<p>Les berges situées sur l'autre rive (ouest) en bordure de falaise (front d'érosion) sont situées à 4 m de haut mais sont néanmoins très sableuses sur une largeur de 10 à 20 m en raison de la proximité du fleuve et de sa puissance dans ce secteur, ces secteurs vulnérables et sableux sont également utilisées pour la culture des haricots</p>
<p style="text-align: center;">7</p>

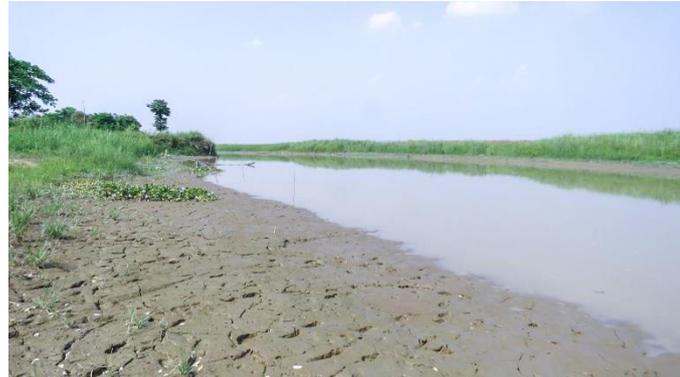
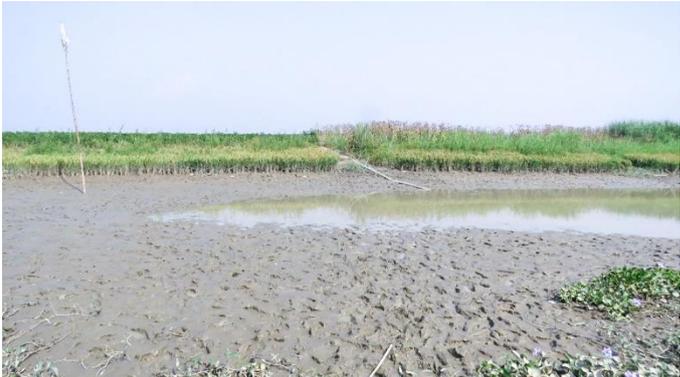
<p>La migration progressive d'un banc de sable qui a formé ce qui est aujourd'hui la péninsule de Pyi Taw Thar Ywar Ma (à droite) à isolé une berge beaucoup plus ancienne et datant de 2002 (à gauche) entre lesquels c'est formé un bras mort connecté au fleuve par l'aval.</p>	<p>Sur ces secteurs protégés mais néanmoins proches de l'eau ont été établis le long des berges sur une mince bande des rizières de décrue, ici en phase de maturation, localisée entre 1 m et 1,5 m au dessus de l'eau. Notons que le drapeau blanc a gauche aurait été fixé à cet endroit pour délimiter les terres distribuées</p>

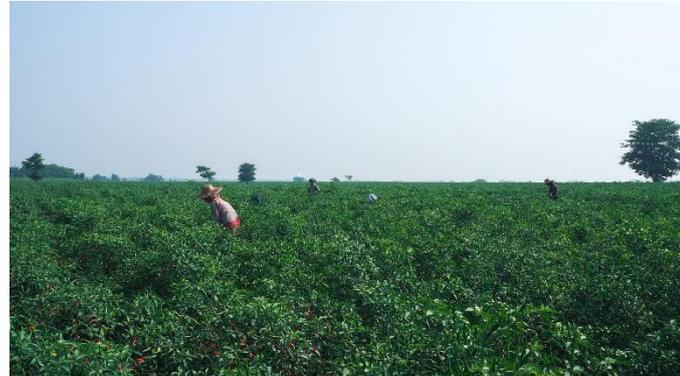
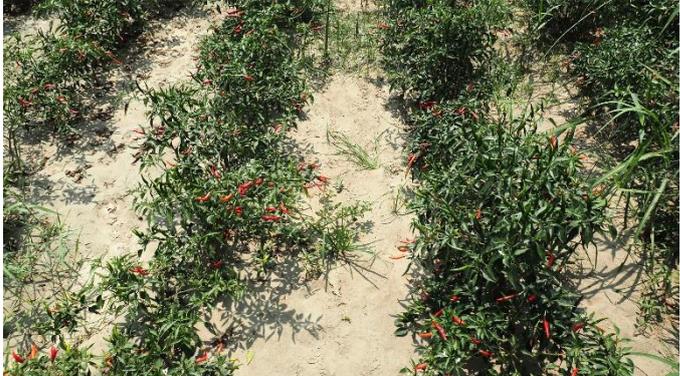
<p>Sur l'ensemble des secteurs les plus élevés de la péninsule, entre 2,5 et 4 m étaient présentes des cultures de piments appartenant à au moins 10 variétés différentes, ces terres étaient limoneuses sur une couche d'une épaisseur allant de 0,5 à 1,5 m.</p>	<p>Certains secteurs proches de la rive gauche où situés un peu plus bas pouvaient être recouvert d'une mince couche de sable issus de la suspension graduée</p>

Plus rarement on pouvait voir des cultures de piments jusqu'à la berge érodée. Avec ici une mince marge non cultivée de quelques décimètres. Confirmant que l'érosion n'avait presque pas eu cours après la plantation des piments. Ces secteurs étaient bien souvent recouverts d'une mince couche de sable (cf image 10).

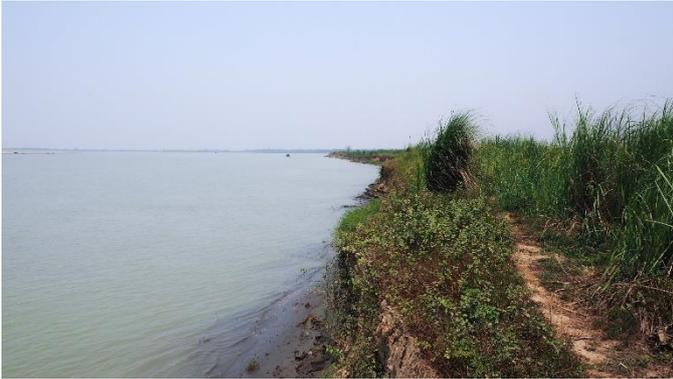
11

Les marges ouest de la péninsule étaient en général non cultivées sur une largeur variable allant de quelques mètres jusqu'à 50 m. Sur ces espaces souvent sableux étaient plantés des haricots déjà récoltés au moment de notre passage (cf image 6). Cette végétation laissée libre envahissait l'espace et permettait la capture des grains de sables et limons par effet de peignage, et permettait le ralentissement du courant en favorisant le dépôt des limons sur les espaces cultivés.

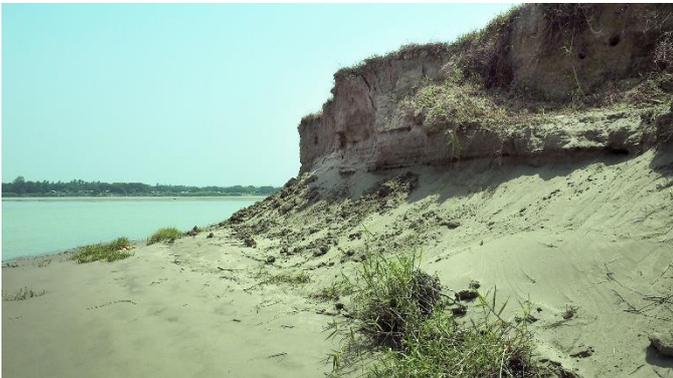
13

Sur les marges ouest et nord de la péninsule, la berge était dans un processus d'érosion active durant la saison des pluies. On pouvait y lire les différentes phases de construction des terrains avec une strate d'environ 2,5 m d'épaisseur de sable surmontée d'une carapace de limon sur environ 1,5 m. Ces terrains se sont formés en 2001 et ont probablement commencé à être limoneux à partir de 2006 car jusque là il s'agissait d'un banc de convexité.

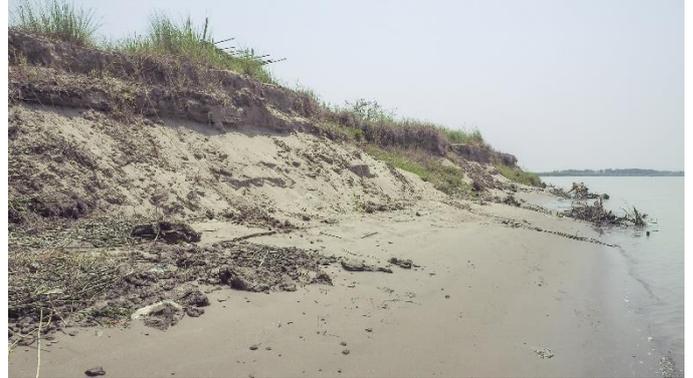
14

Ici cela correspond à l'emplacement du village nord de la péninsule détruit en 2017.

Les berges étaient plus ou moins verticales et l'érosion semblait assez peu active durant la saison sèche. Ce que confirme les images sentinelles qui ne montrent aucune avancée du fleuve depuis novembre, contrairement à d'autres secteurs comme Yae Paw Taung

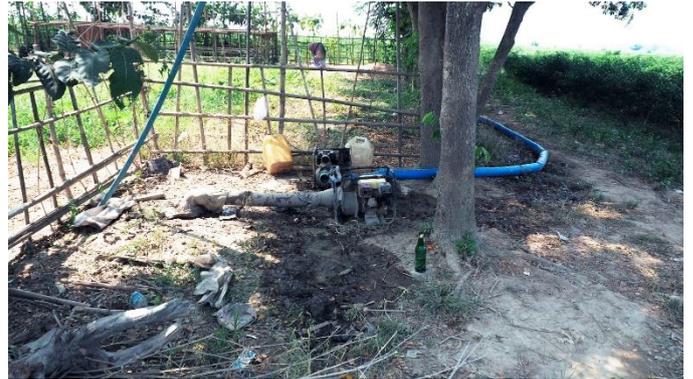
16

L'eau était directement pompée dans le fleuve ou in situ au centre de l'île au moyen de forage dans les nappes situées à 3-4 m

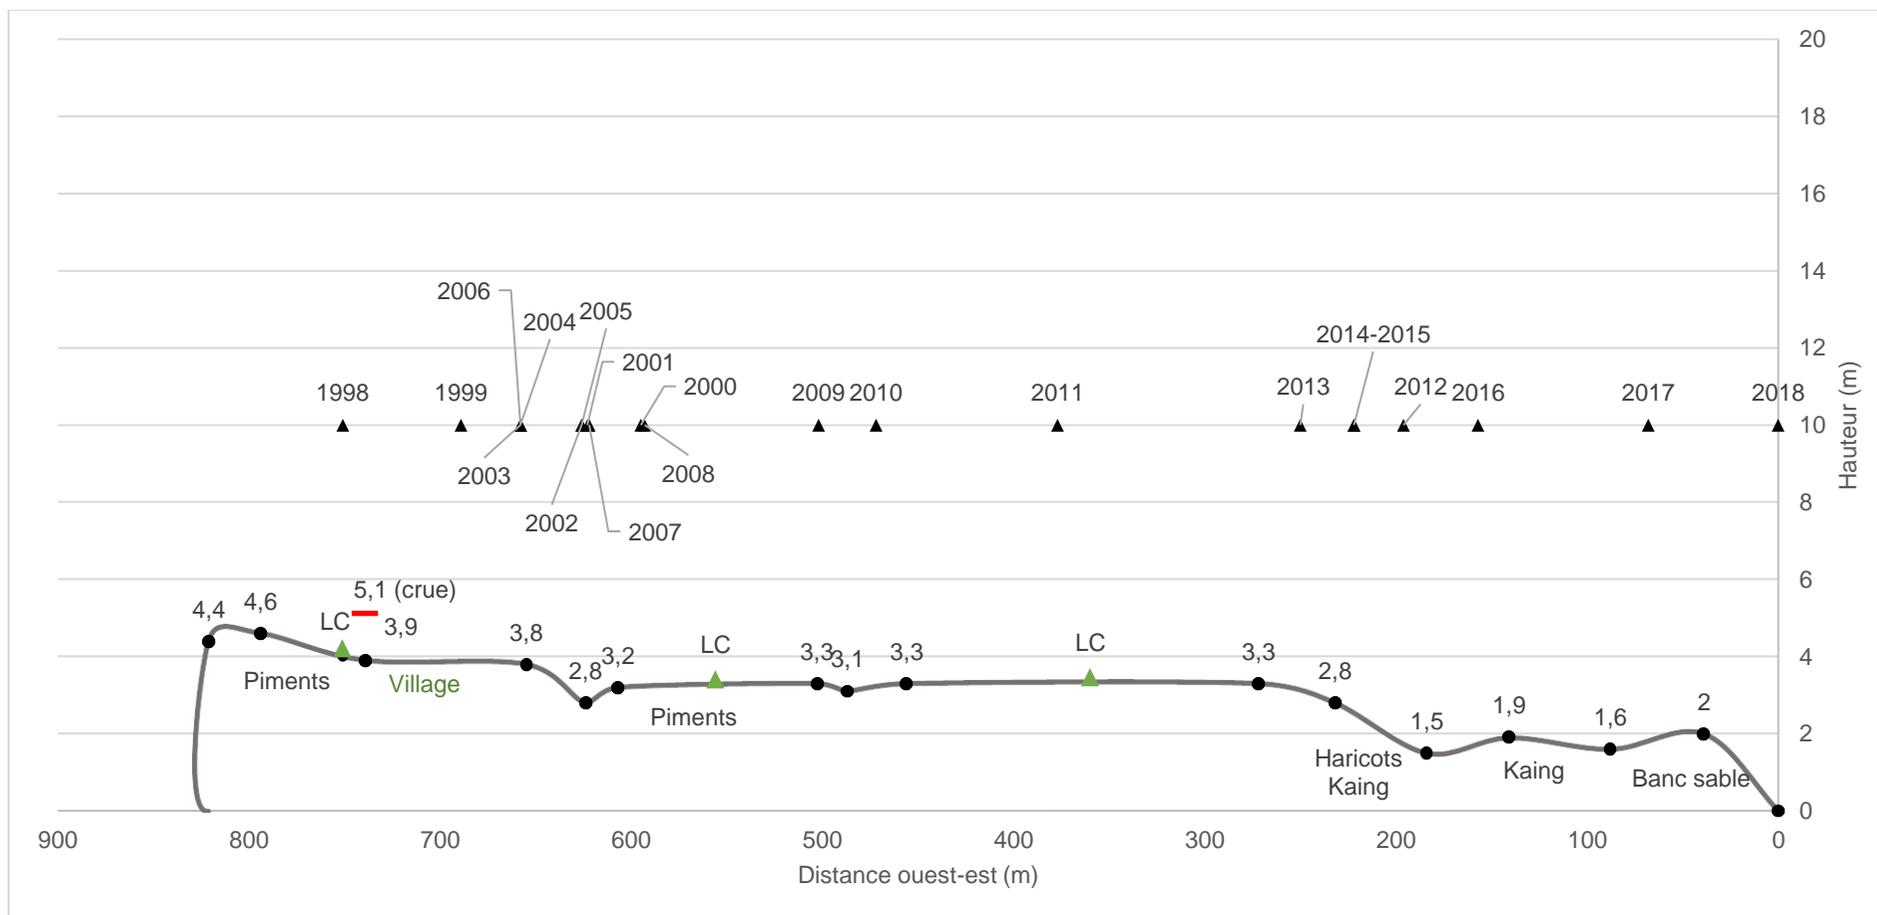
Figure 61 - Profil topographique de Pyi Taw Thar Yawar Ma (niveau d'eau à Zalun, 2,77 m) avec localisation de l'emplacement des berges par année (triangle), notons que ce déplacement montre des avancées et des retraits. Le transect n'étant qu'une représentation axiale par croisement d'informations, il n'est ici qu'un indicateur ponctuel et ne traduit pas la morphologie de la ligne d'eau dans son ensemble, LC correspondant aux limites de colonne de distribution

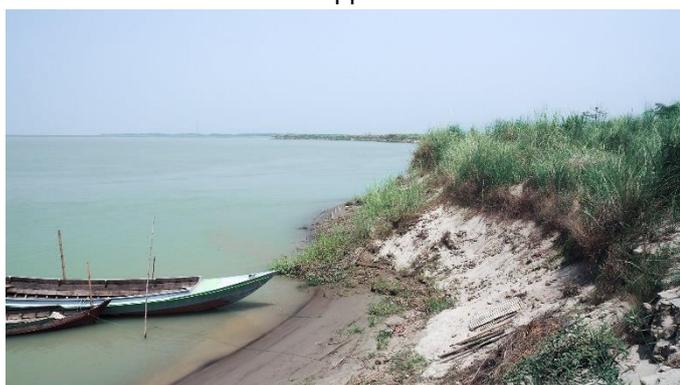
11

Les berges de la rive ouest étaient structurées par une base sableuse d'environ 3 m à 3,5 m d'épaisseur recouverte d'une couche de limon sur environ 80 cm. Les berges n'étaient pas verticales et l'érosion semblait avoir lieu durant la saison des pluies mais c'était arrêtée après novembre.

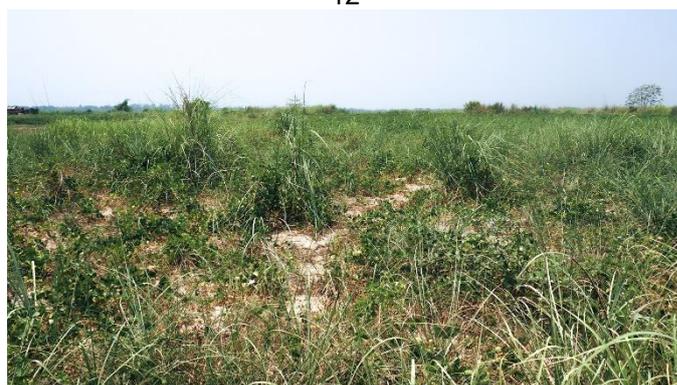
12

Comme cela avait été observé sur la péninsule de Pyi Taw Thar Ywar Ma, les marges ouest de l'île, soumises à l'érosion et aux courants du fleuve en saison des pluies étaient recouvertes de sable et envahies *Saccharum spontaneum*, on y cultivait également des haricots (déjà récoltés)
