# Sédimentation et érosion dans le delta de l'Ayeyarwady

Focus sur trois archipels situés sur le cours principal du fleuve

Juin 2018

Gruel Charles-Robin

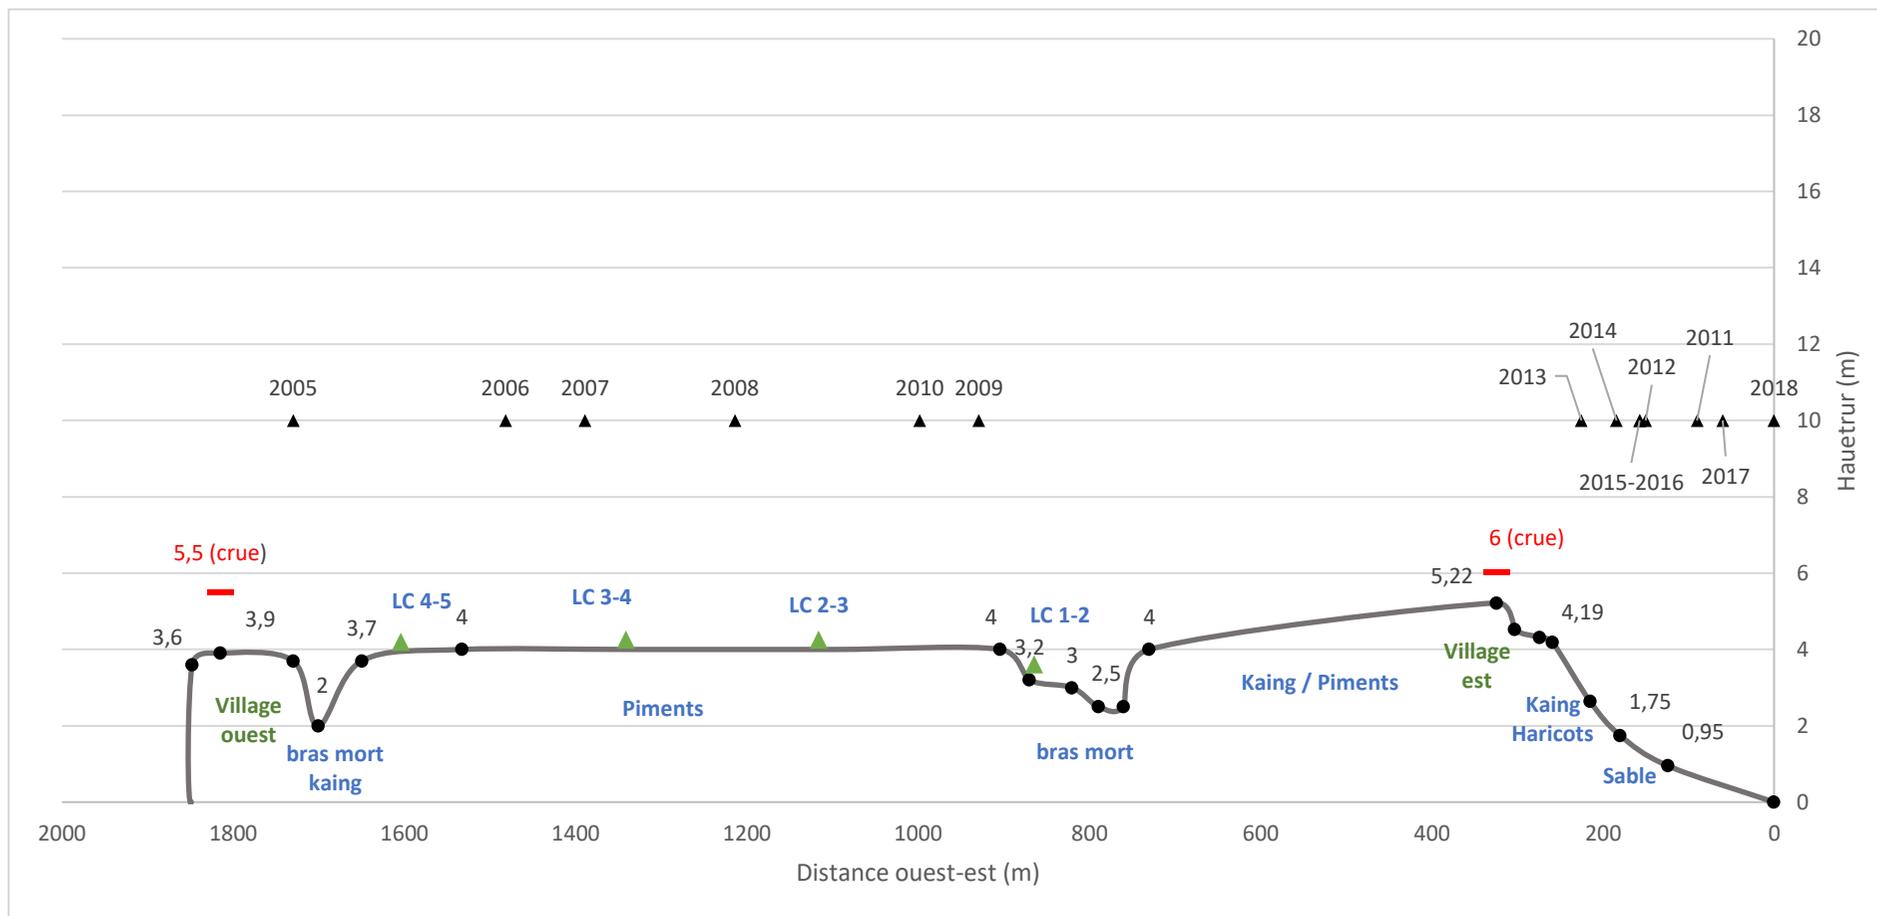
Figure 62 - Profil topographique de Pyi Taw Thar (niveau d'eau à Zalun, 3 m) avec localisation de l'emplacement des berges par année, LC correspond aux limites de colonnes de distribution des terres.

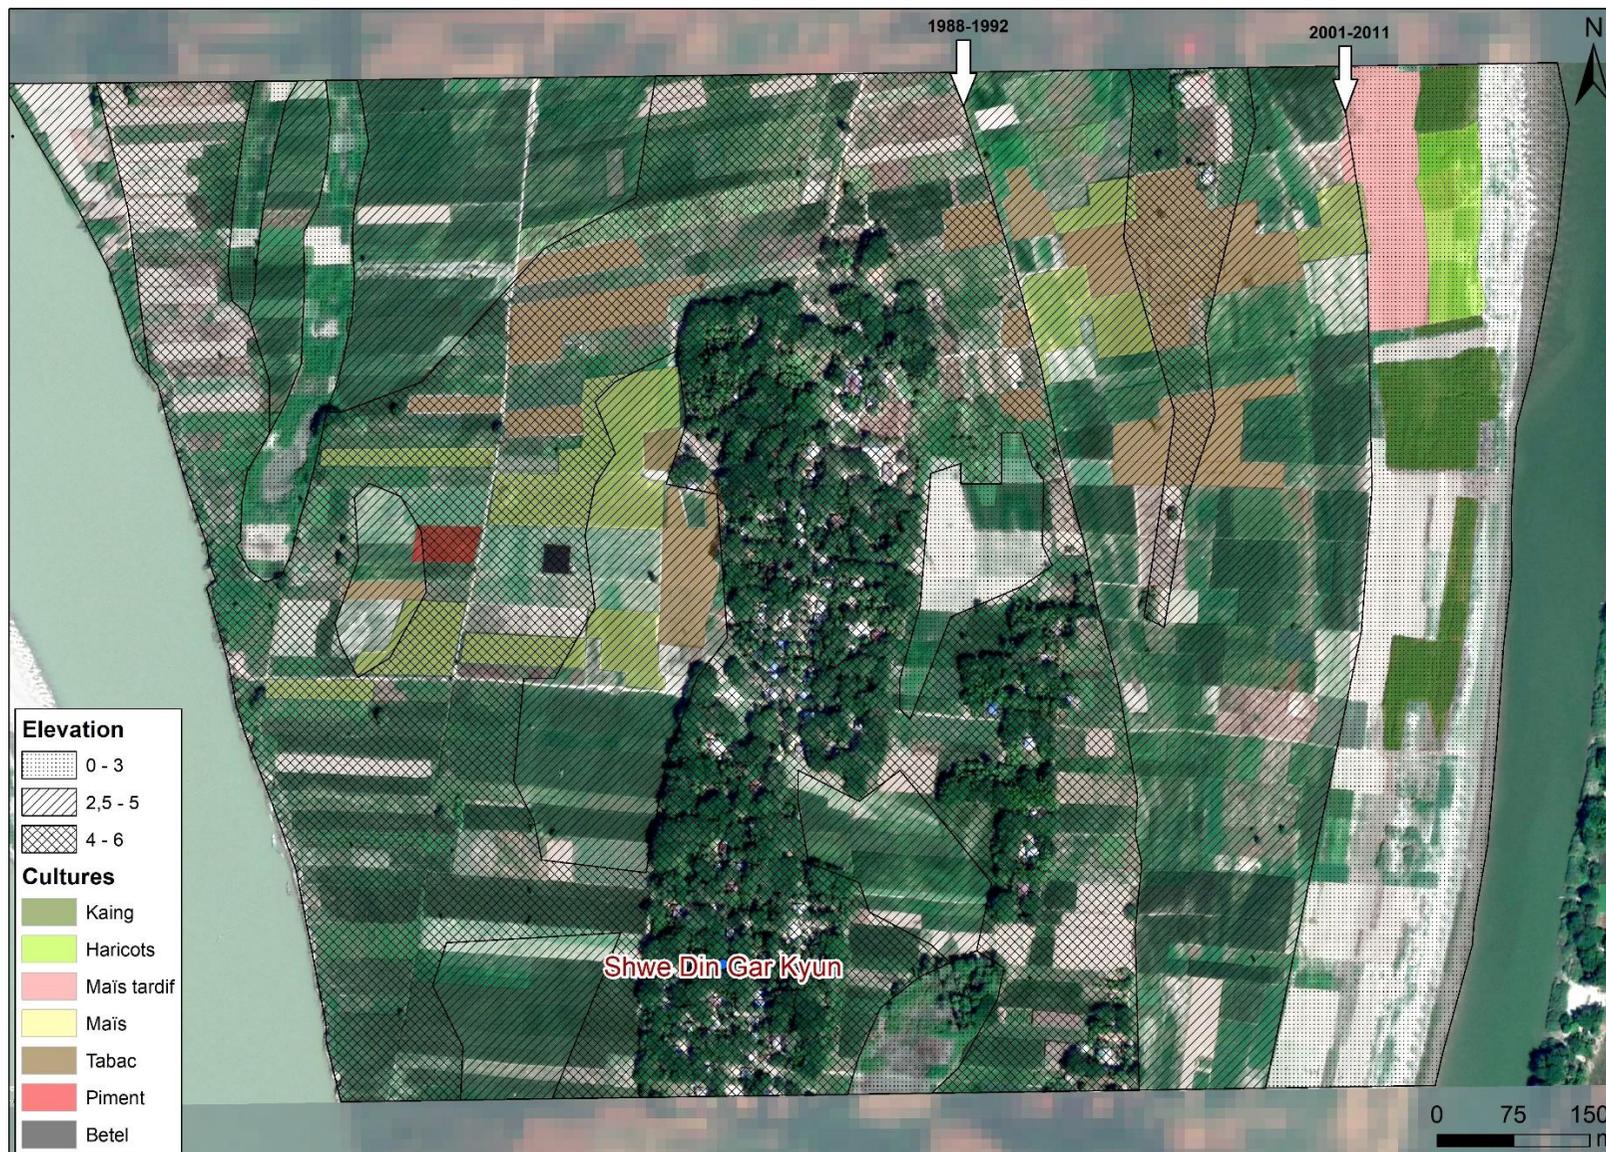
Figure 63 - Distribution des cultures autour du village de Shwe Din Gar Kyun, cartographie partielle. L'élévation indiquée est très approximative et les classes se recourent en raison de l'absence de mesures précises réalisées sur ce secteur (Sources : Google earth)

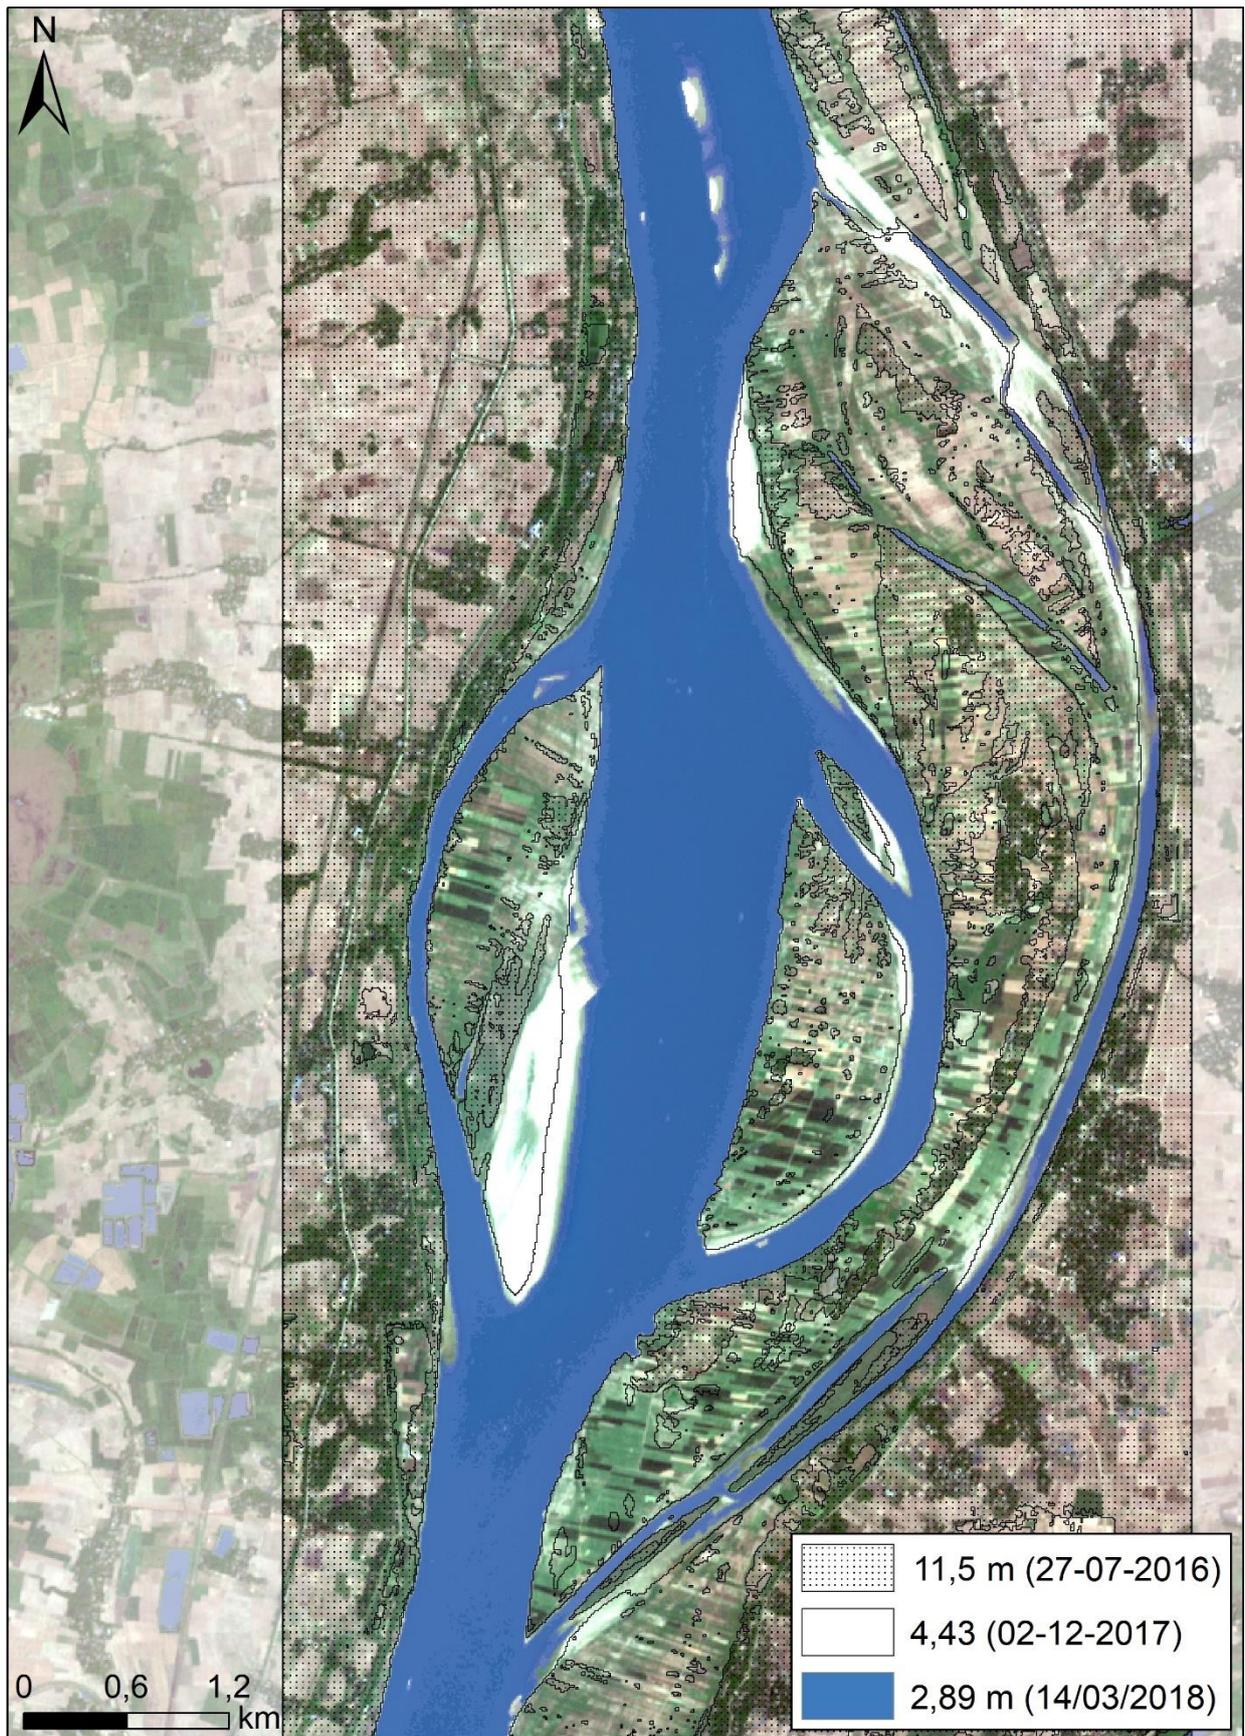
Figure 64 – Contours des terres durant les basses, moyennes et hautes eaux, les mesures sont celle du niveau du fleuve à Zalun. Sur ce secteur les mesures par rapport au niveau d'eau n'ont pas été réalisées. (Sources : Sentinel 2)

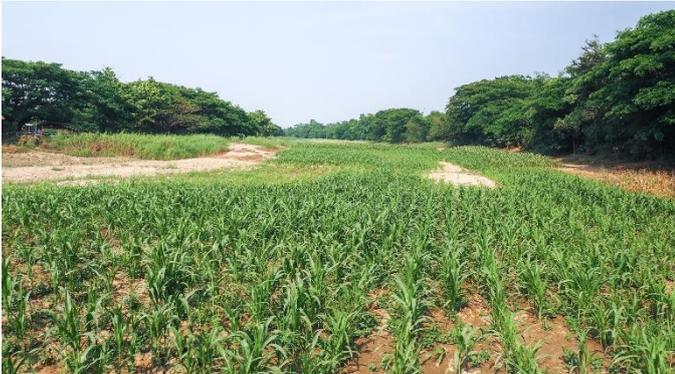
<p style="text-align: center;">5</p>

<p>Ici le paléochenal est-ouest est utilisé pour le maïs à cycle tardif en raison de la présence d'eau jusqu'au mois de janvier dans les parties les plus basses, on y remarque des petits bancs de sable, indices de la capacité du fleuve à la mobilisation des sédiments grossiers sur ces secteurs perchés à plus de 6 m.</p>

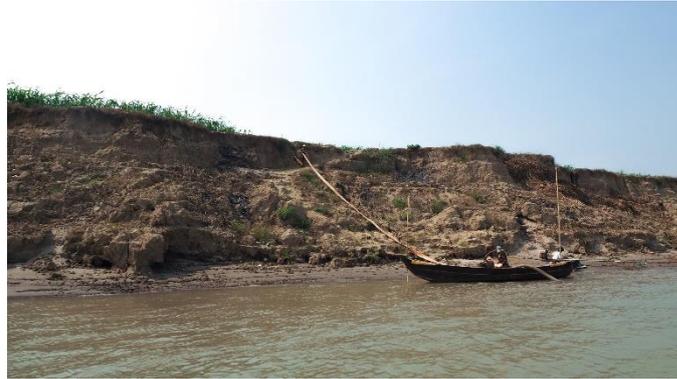
8

Sur cette île l'eau permettant d'irriguer les cultures était pompée directement dans le fleuve. Sur cette berge sud, on pouvait observer à la base 2 m de sable puis 5 m de limon.

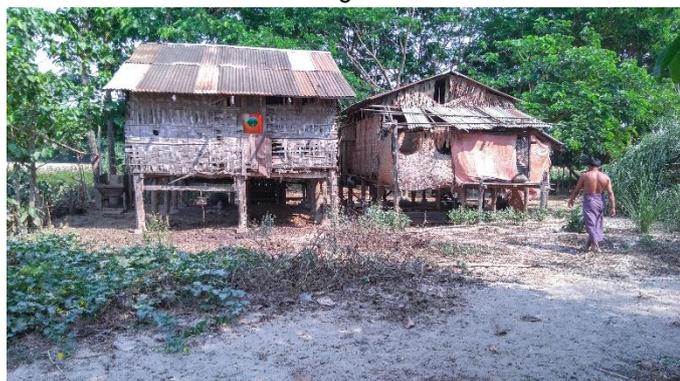
La dernière crue de 2017 est montée jusqu'à environ 8,5 m au niveau de cette maison et la hauteur maximale des pilotis était à 9 m. Ces habitations étaient situées en limite nord du village, à quelques mètres de la berge. Son propriétaire nous a dit attendre de vendre sa récolte de l'année pour déménager.

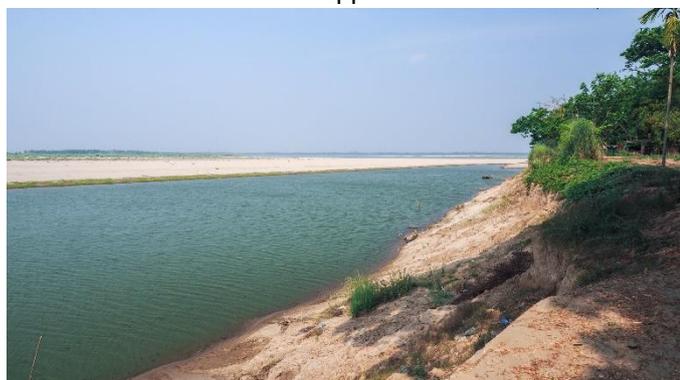
11

Les marges nord de l'île perchées à 7,5 m de haut, le bras situé au nord était en cours d'atérissage et certaines parties un peu plus élevées commencées à être colonisées pour les plantations de haricots (arrière plan gauche)

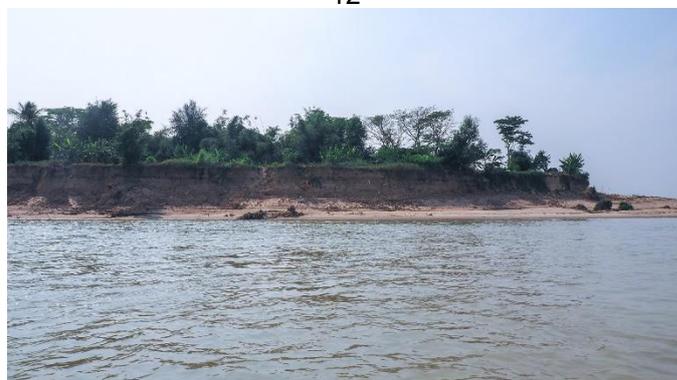
12

Le village de Yae Paw Taung Ywa Ma situé entre 7,5 et 8 m de haut a commencé à disparaître par le nord à partir de 2010 et devrait débuter une érosion par l'est à partir de 2018, la base de la berge était structurée par 4 m de sable surmontée d'une strate de 4 m de limon.

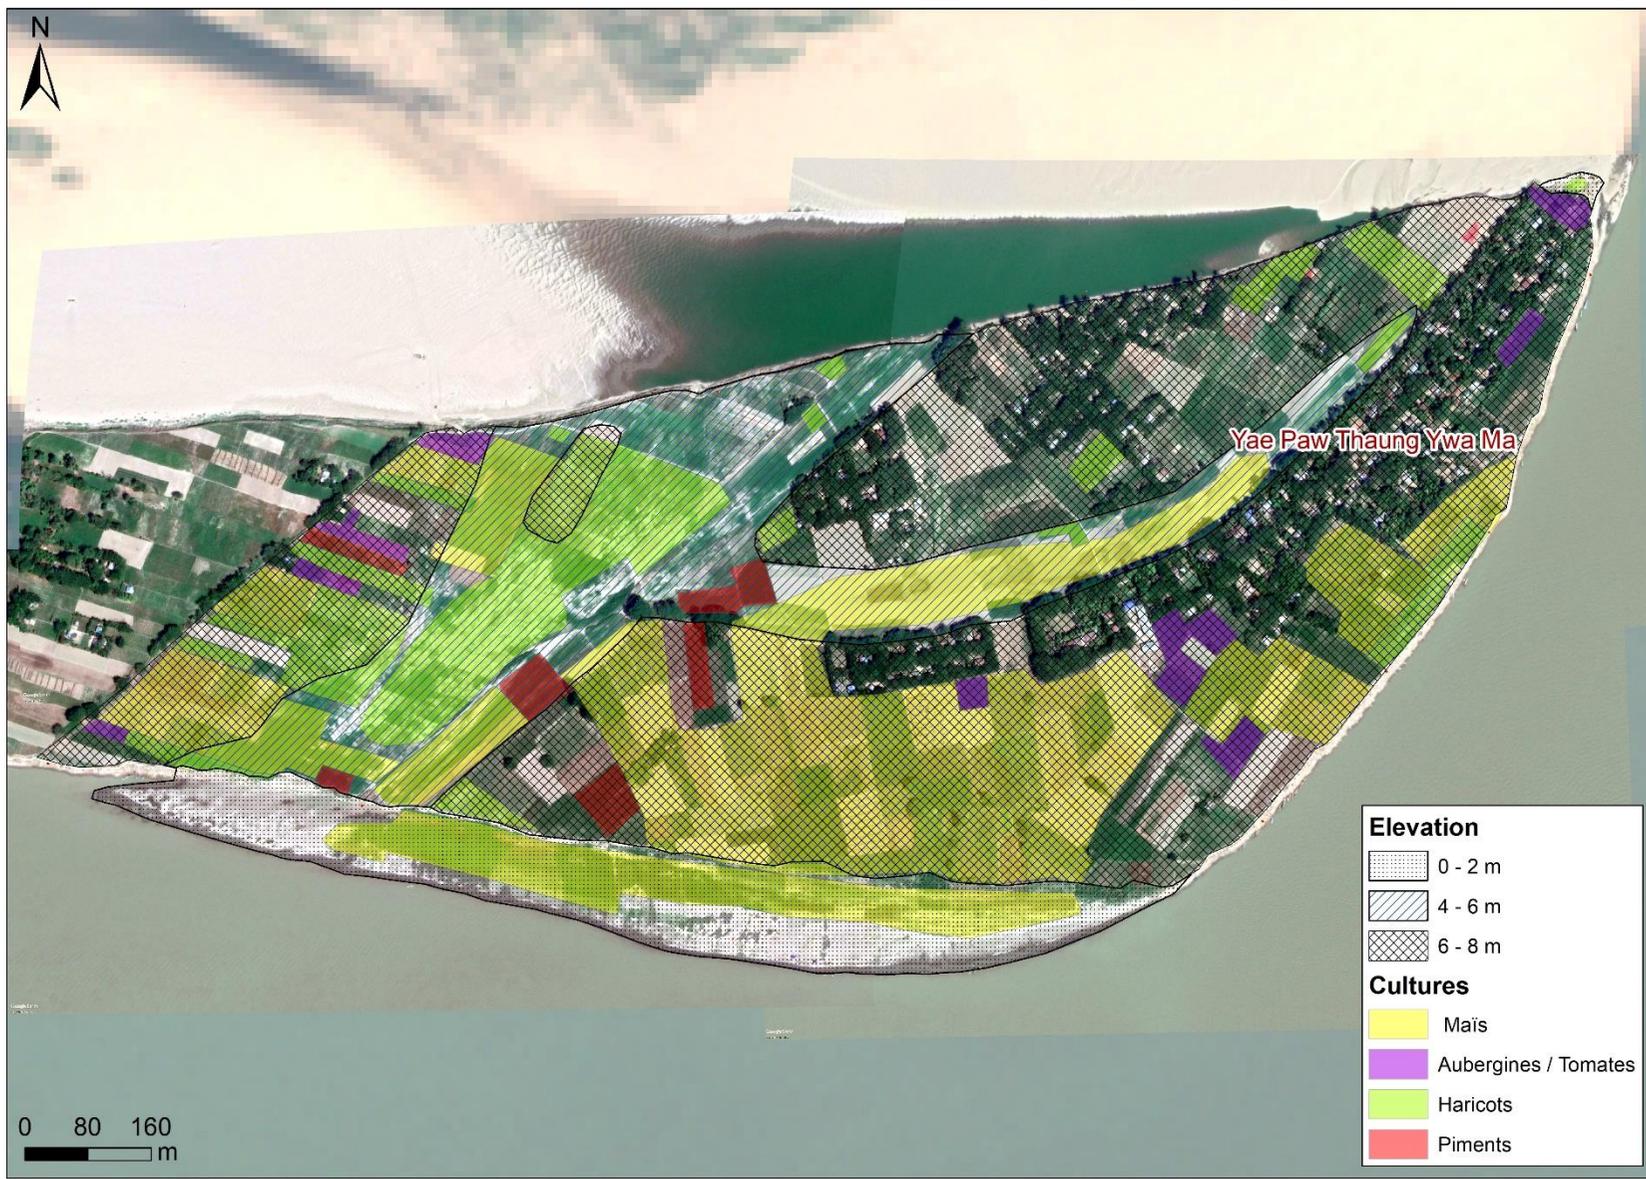
Figure 65 - Occupation des sols (partielle) à l'est de l'île de Yae Paw Taung le 27 mars 2018. (Sources : Google earth)

Sur le plan géomorphologique, l'histoire de la construction de ces terrains est trop ancienne pour être comprise à partir des images satellites. En 2018, les processus géomorphologiques dominants correspondent à une érosion généralisée de l'île avec un front nord et surtout un front est très actif. Au nord on pouvait observer un chenal en cour d'atterrissement progressif mais situé à 7 m en contrebas de l'île au niveau du village nord-ouest. Durant la saison sèche 2015-2016 ce bras ne s'embles pas s'être déconnecté par assèchement, durant la saison sèche 2016-2017 il s'est déconnecté aux alentours du 10 janvier et en 2017-2018 ce bras était déjà déconnecté vers le 15 décembre (niveau du fleuve à Zalun de 3,9 m). Les secteurs situés au nord du chenal, sur les rives convexes étaient dans une phase de colonisation avec des zones cultivées (surement des haricots). Sur la berge sud de l'île de Yae Paw Taung, étaient présent des dépôts récents peu élevés montant jusqu'à environ 1,5 à 2 m et correspondant à des bancs de convexité en migration, protégés du courant par la façade est de l'île. L'île elle-même, dans le secteur de Yae Paw Taung Ywa Ma, pourrait être distinguée en 3 unités aux processus différents (figure 65). On pouvait ainsi distinguer :

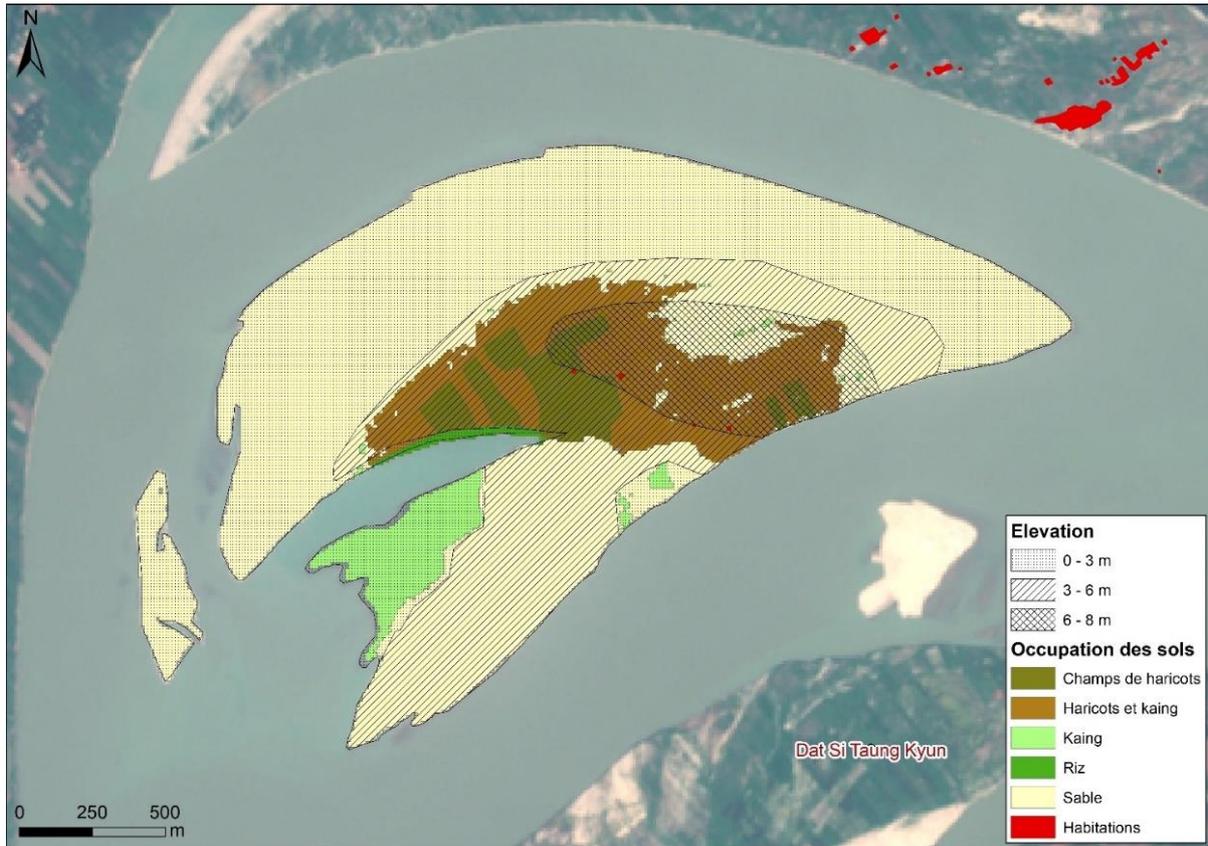
Figure 66 – Occupation des sols et élévation sur l'île de sable de Yae Paw Taung, les surfaces de « riz » correspondent aux rizières existantes et potentielles (potentiellement déjà récoltées) (Sources : Sentinel 2)

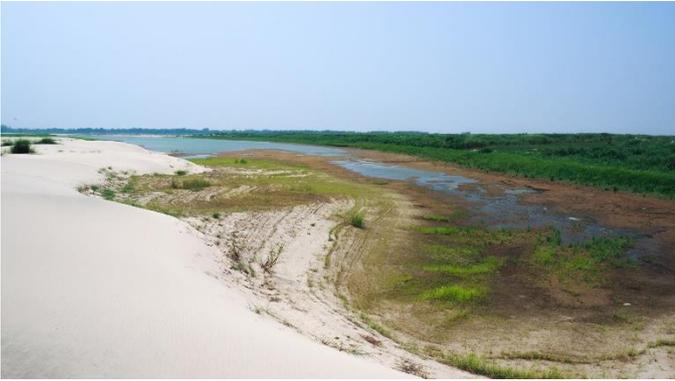
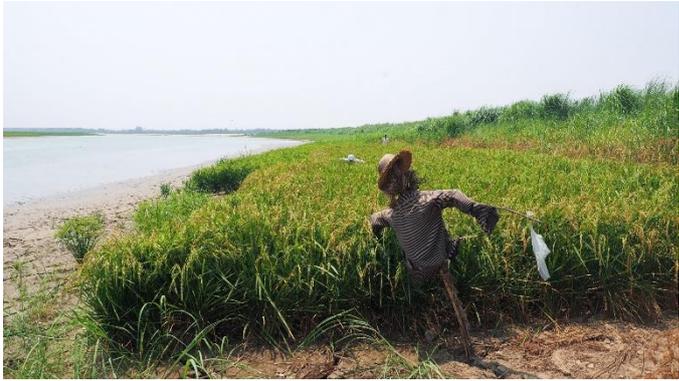
1	2

<p>Sur cette image on peut observer à gauche un banc de sable de 3 m de haut déposé lors de la dernière crue de 2017 et au fond à droite une berge datant de 2016 également à 3 m de haut en partie recouverte de <i>Saccharum spontaneum</i> à partir de 1,3 m et sur laquelle sont présentes les parcelles de haricots, entre les deux une zone calme protégée du courant favorisant le dépôt des limons et le développement des héliophytes avec localement des rizières de décrue (zoom photo de droite).</p>	<p>Parcelle de riz de décrue en phase de maturation située entre 0,8 et 1,3 m par rapport au niveau du fleuve et située dans les secteur calme protégé des courants rapides du fleuve et favorable au dépôt de limons. Au moment de notre passage il n'y avait que cette modeste parcelle d'environ 150 m<sup>2</sup> dont les contours étaient nettement délimités.</p>

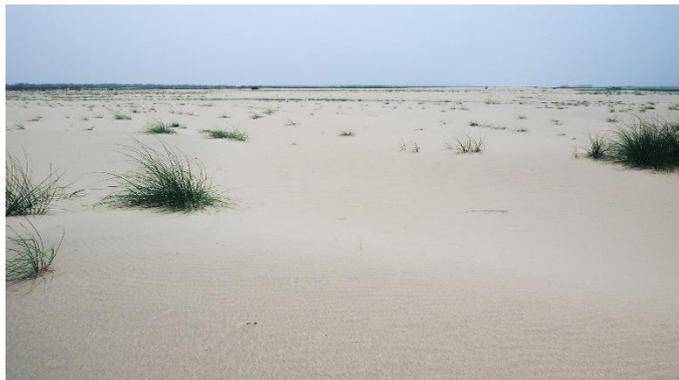
4

Vaste banc de sable issu de la charge de fond déposé lors des crues de 2017, on remarque que la végétation herbacée est très clairsemée et différente des espaces à substrat limoneux.

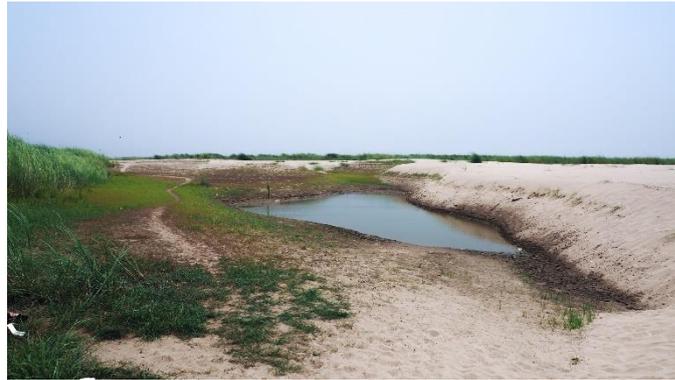
5

Même secteur que sur l'image de gauche, avec le front de dune active de 2,5 à 3 m de haut formée en 2016 et 2017, à gauche la berge limoneuse haute de 3 m également mais plus ancienne permet le développement d'une végétation dense, protégée du courant par le banc de droite.

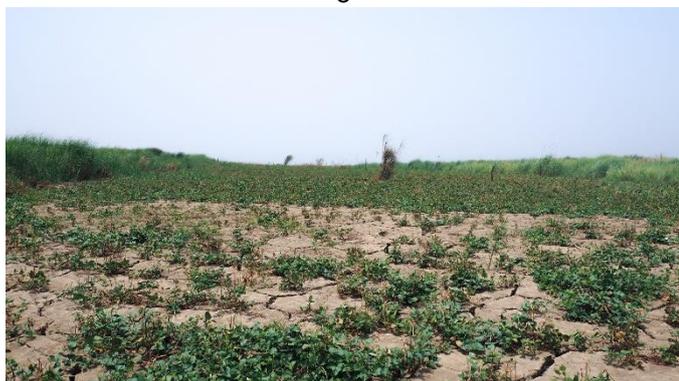
6

Cette parcelle de haricots bien distincte entre les poacées (*Saccharum spontaneum*) était la plus proche du niveau d'eau et se situait à 3 m. Elle était en cour de récolte, ici la strate de limon était d'une épaisseur de 10 à 20 cm.

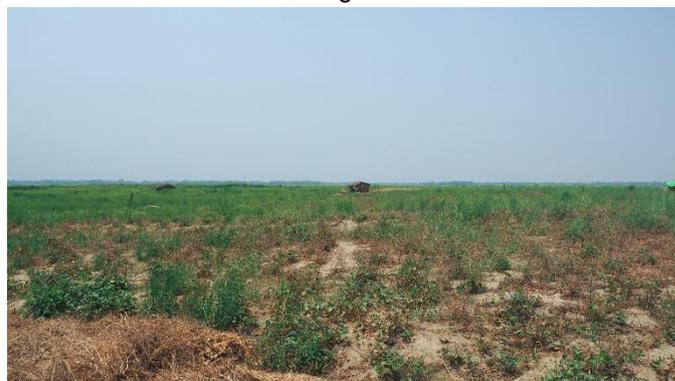
7

Ces parcelles de haricots situées à une hauteur un peu plus élevée que celle de l'image de gauche, à environ 5 m de haut, avait déjà été récoltée et commençait à être envahie par la végétation. Des habitations temporaires étaient présentes sur ces espaces.

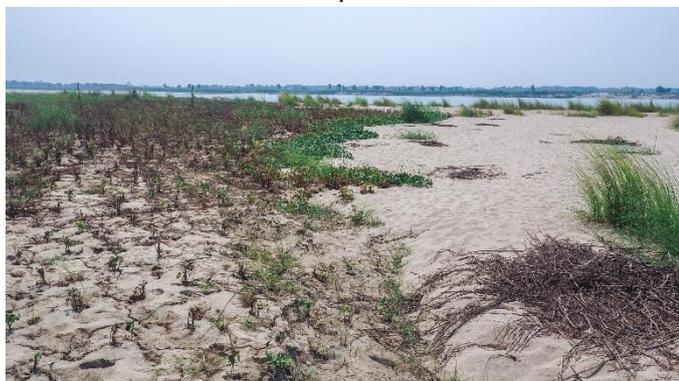
8

A environ 5 m au dessus du fleuve, on observe à gauche des dépôts de limon et à droite le début du banc de sable situé au sud de l'île déposé postérieurement. Sur les dépôts de limon sont présents les vestiges d'une plantation de haricots récolté et totalement desséchée.

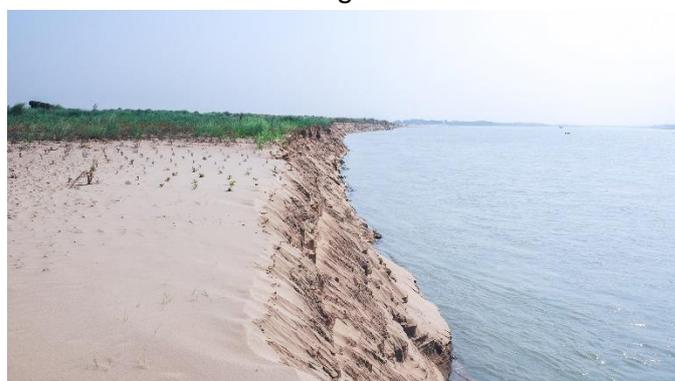
9

La berge sud de l'île à commencée à être érodée à partir de juillet 2017 et c'est poursuivie de manière soutenue jusqu'en décembre, on voit la même limite du banc de sable que sur l'image de gauche, des cultures semblent avoir été tentées sur une partie des zones sableuses probablement en raison d'une couche de limon à quelques cm en dessous du sable, ou bien le vent peut avoir recouvert les cultures d'une couche de sable.

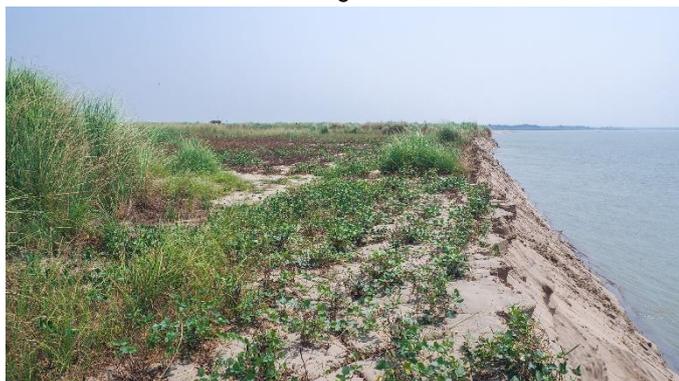
10

Ici, à 6 m de haut, on observe des haricots un peu moins desséchés que dans d'autre lie de cette zone élevée mais néanmoins récoltés. Au vu de la proximité des cultures vis-à-vis de la berge, on devine que le fleuve a avancé depuis leur plantation (figure 56), sur ces secteurs frontaux au fleuve des dépôts de sable étaient présent en plus grande densité que dans les autres parties hautes mais centrales. Les blocs de limon disséqué en bloc dissociés et disposés sur du sable non cohésif s'effondraient sous leur propre poids.

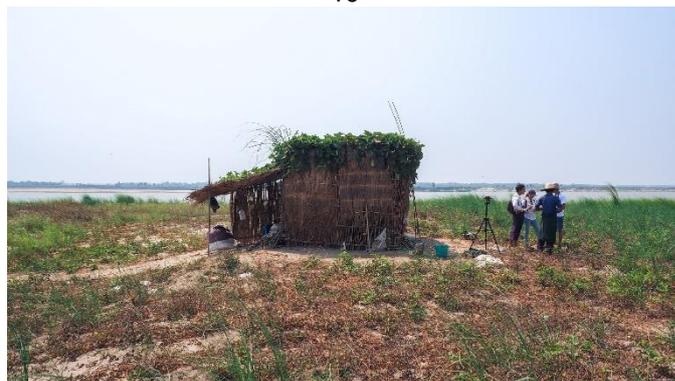
11

Les habitats consistaient en une habitation faite d'herbe kaing (*Saccharum spontaneum*) et de bambou et de taules, d'environ 10 m<sup>2</sup>. Ici l'habitation était située à 7 m au-dessus du fleuve, sur une des parties les plus hautes de l'île mais d'autres se situaient à environ 5 m. Les cultures de haricot déjà récoltées étaient présentes tout autour de l'habitat

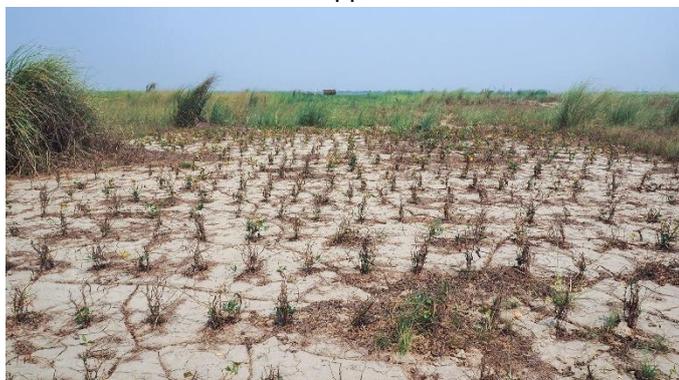
12

Des plantations de haricots étaient présentes jusqu'en haut de l'île et occupaient presque tout l'espace, lors de notre passage il ne subsistait que des restes desséchés, certains espaces semblaient être délimités en parcelle défrichées. On constate que depuis la récolte la végétation spontanée n'a pas conquis cet espace là.

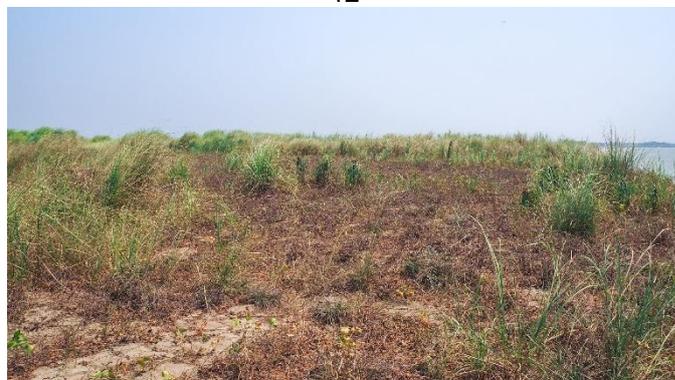
13

D'autres secteurs situés également sur les secteurs les plus élevés 6 à 7 m semblaient être moins aménagés et les parcelles mal délimitées ou du moins plus difficiles à discerner à cette époque de l'année. Il est probable que la végétation herbacée (*Saccharum spontaneum*) n'ai pas beaucoup évoluée depuis la récolte et que son développement ait été antérieur.

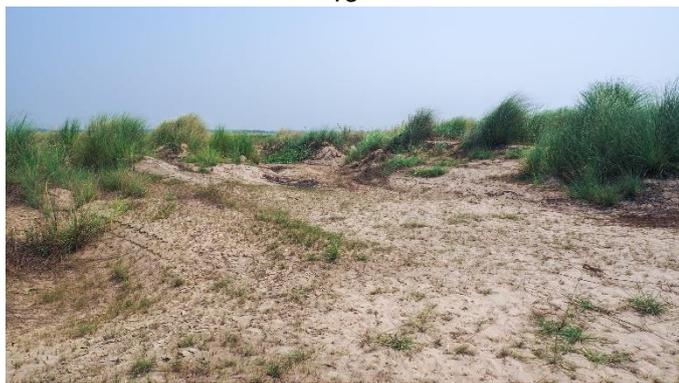
14

Sur les parties les plus hautes et centrales de l'île on pouvait observer une micro topographie faite de butes et de creux, qui semblait pour partie structurée en sillons correspondant au passage du courant. Dans ces secteurs, la végétation était davantage développée sur le sommet des butes mais était probablement postérieure à leur formation et aurait profitée de ces espaces libérés en premier. D'après les images il n'y avait pas de végétation à cet endroit en février 2017. Cette topographie a probablement été sculptée lors des trois crues et décrues majeures qui ont eu lieu en 2017.

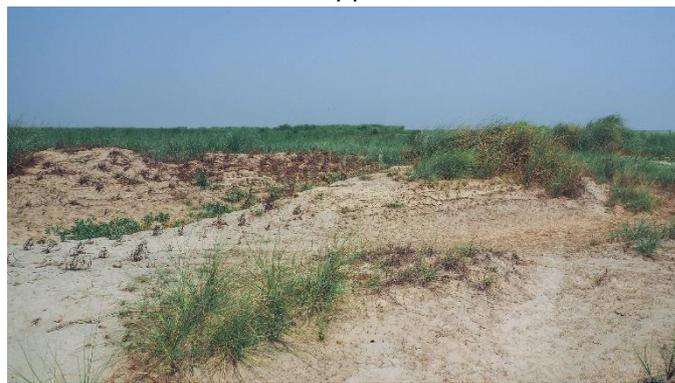
Au milieu de cette topographie, des cultures de haricots étaient présentes sur certaines butes qui s'élevaient jusqu'à 7,5 m peut être 8 m. Il s'agit probablement des premiers secteurs à avoir été colonisés à partir de la décrue de novembre.

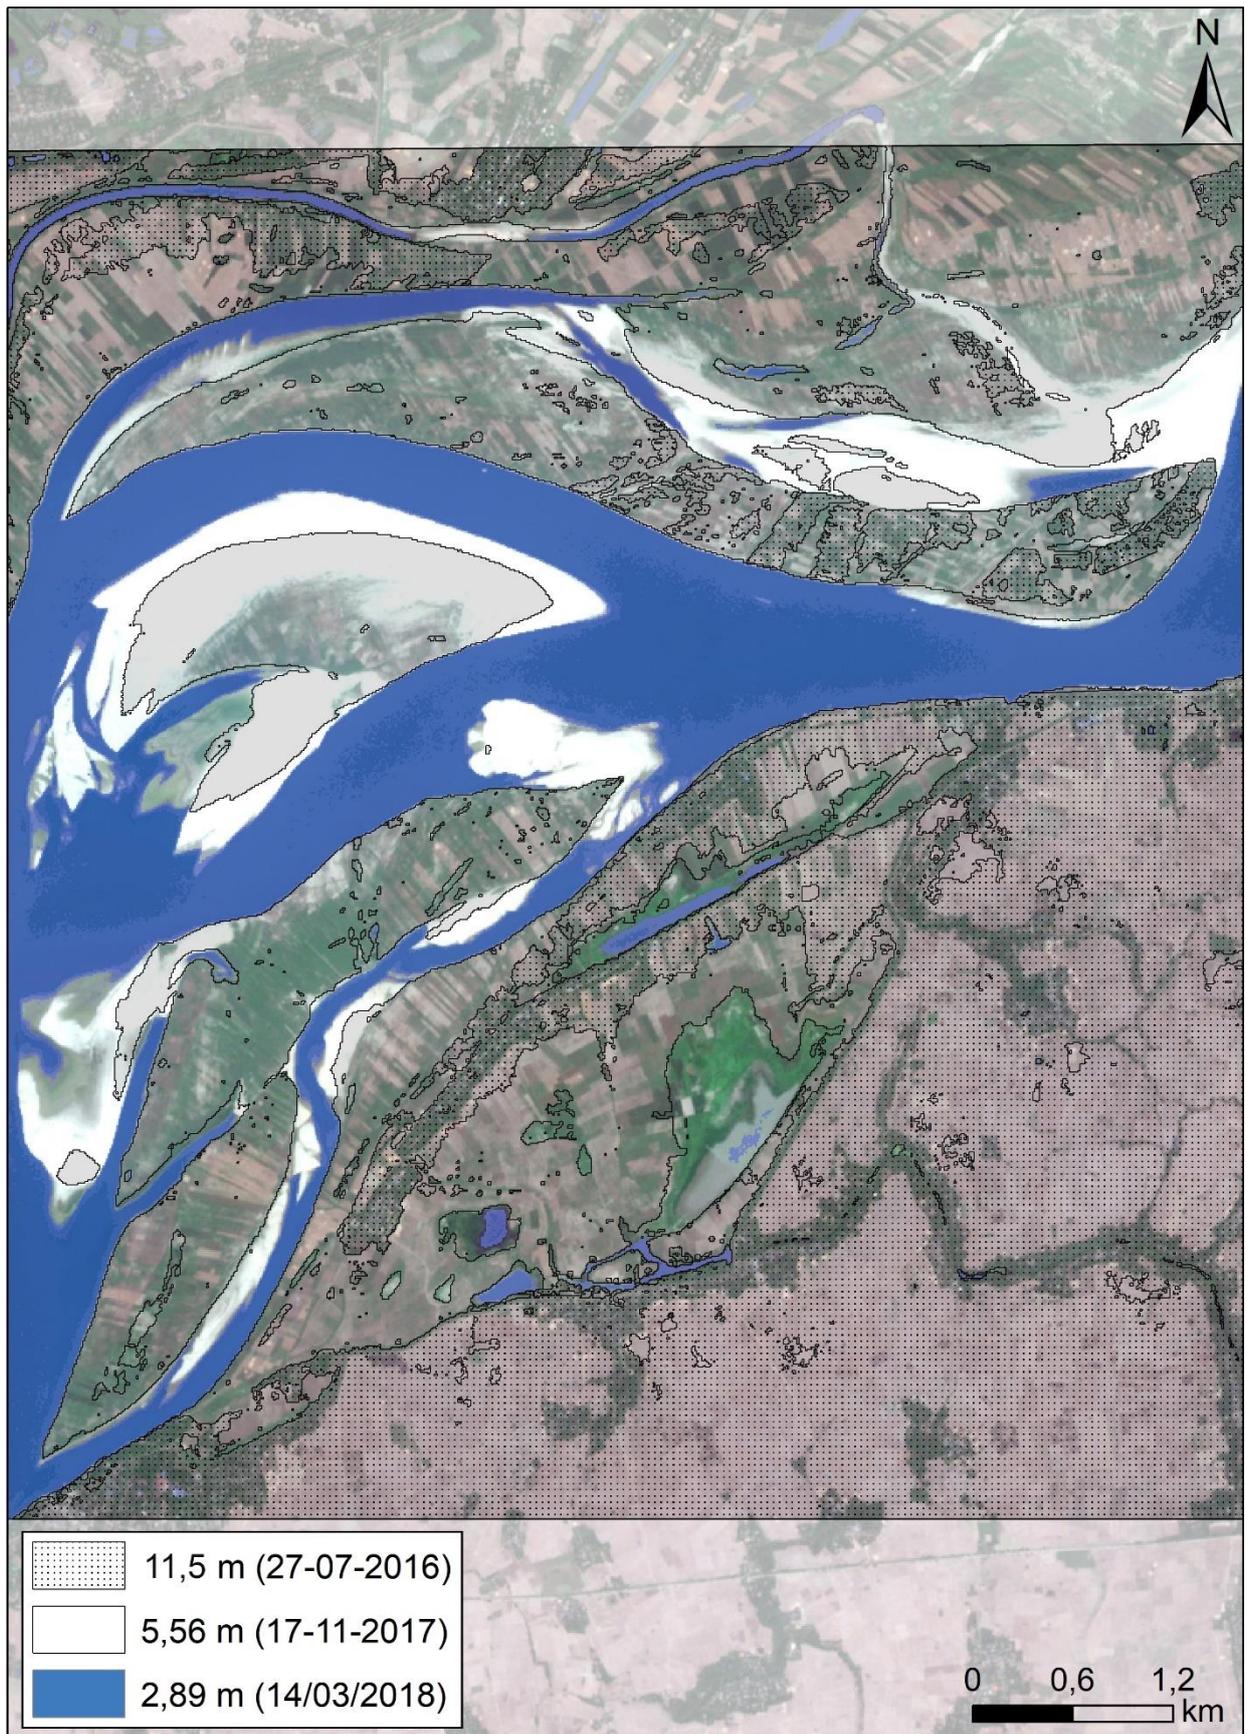
Figure 67 -- Contours des terres durant les basses, moyennes et hautes eaux, les mesures sont celle du niveau du fleuve à Zalun. Sur ce secteur n°3 si 2,89 m = 0 ; 5,56 m = environ 3 m ; 11,5 m = environ 8 m (Sources : Sentinel 2)

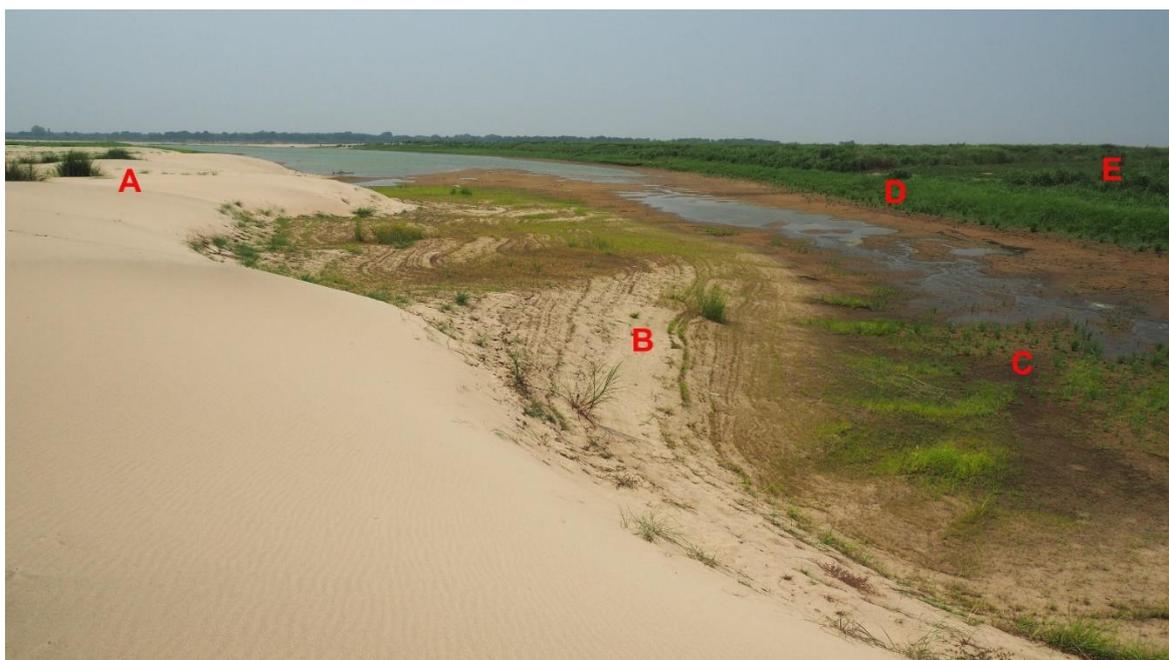
Figure 68 – Développement de la végétation en fonction des dépôts et du courant

On remarque la présence d'une végétation herbacée pionnière représentée par des espèces appartenant aux familles des Poacées et des Cypéracées, particulièrement actives dès la première année d'apparition des terres ; elles ont un rôle primordial dans la construction des îles et surtout le dépôt de sédiments fins nécessaires à une implantation agricole. En dehors de *Saccharum spontaneum* qui est une espèce caractéristique, cette végétation n'a pas été identifiée lors de la phase de terrain par manque de connaissances sur les espèces végétales du Myanmar. Pour ces raisons nous nous sommes limités à les identifier par leurs familles ou genre. On a pu observer plusieurs types de formations végétales correspondant à différents types de milieux dépendant du substrat et de la proximité du fleuve à l'étiage. Les plantes les plus présentes et les plus efficaces pour piéger les sédiments semblent être *Saccharum spontaneum*, une poacée à recouvrement très dense et s'élevant à une hauteur de plus de 3 m (Figure 68, E) ; son implantation nécessite préalablement un sol de texture limoneuse voire limono-sableuse sur au moins quelques centimètres d'épaisseur. Il semblerait que l'époque de libération des eaux ne soit pas le facteur majeur car elles

occupent les espaces situés sur une large amplitude d'élévation depuis le sommet des îles jusqu'à 1 m au-dessus du niveau d'eau. Cependant on a pu observer qu'en toute logique les plantes situées dans les secteurs les plus élevés se développent plus lentement en saison sèche que celles qui sont proches de l'eau qui apparaissent en décalé après émergence de ces espaces. Les espaces situés entre l'eau et les Poacées (entre 0 et 1 m) sont colonisés par des héliophytes (figure 68, D), principalement des cypéracées (*Carex*, *Cyperus*). En raison du courant calme ou protégé grâce à la présence de levées, ces sols ont une texture limoneuse (figure 68, C). Les secteurs totalement sableux situés dans le courant vif, tels que les bancs de sable (figure 68, A), ayant connu une baisse rapide du niveau, ne permettent pas le dépôt de limon et de propagules. Sur ces espaces dunaires on a pu remarquer l'implantation d'une végétation éparse, très différente de celle des zones limoneuses. Les secteurs sableux et proches du niveau d'étiage sont occupés par une végétation basse disséminée par hydrochorie ; elle correspond aux laisses de crue successives qui accompagnent la décrue (figure 68, B).

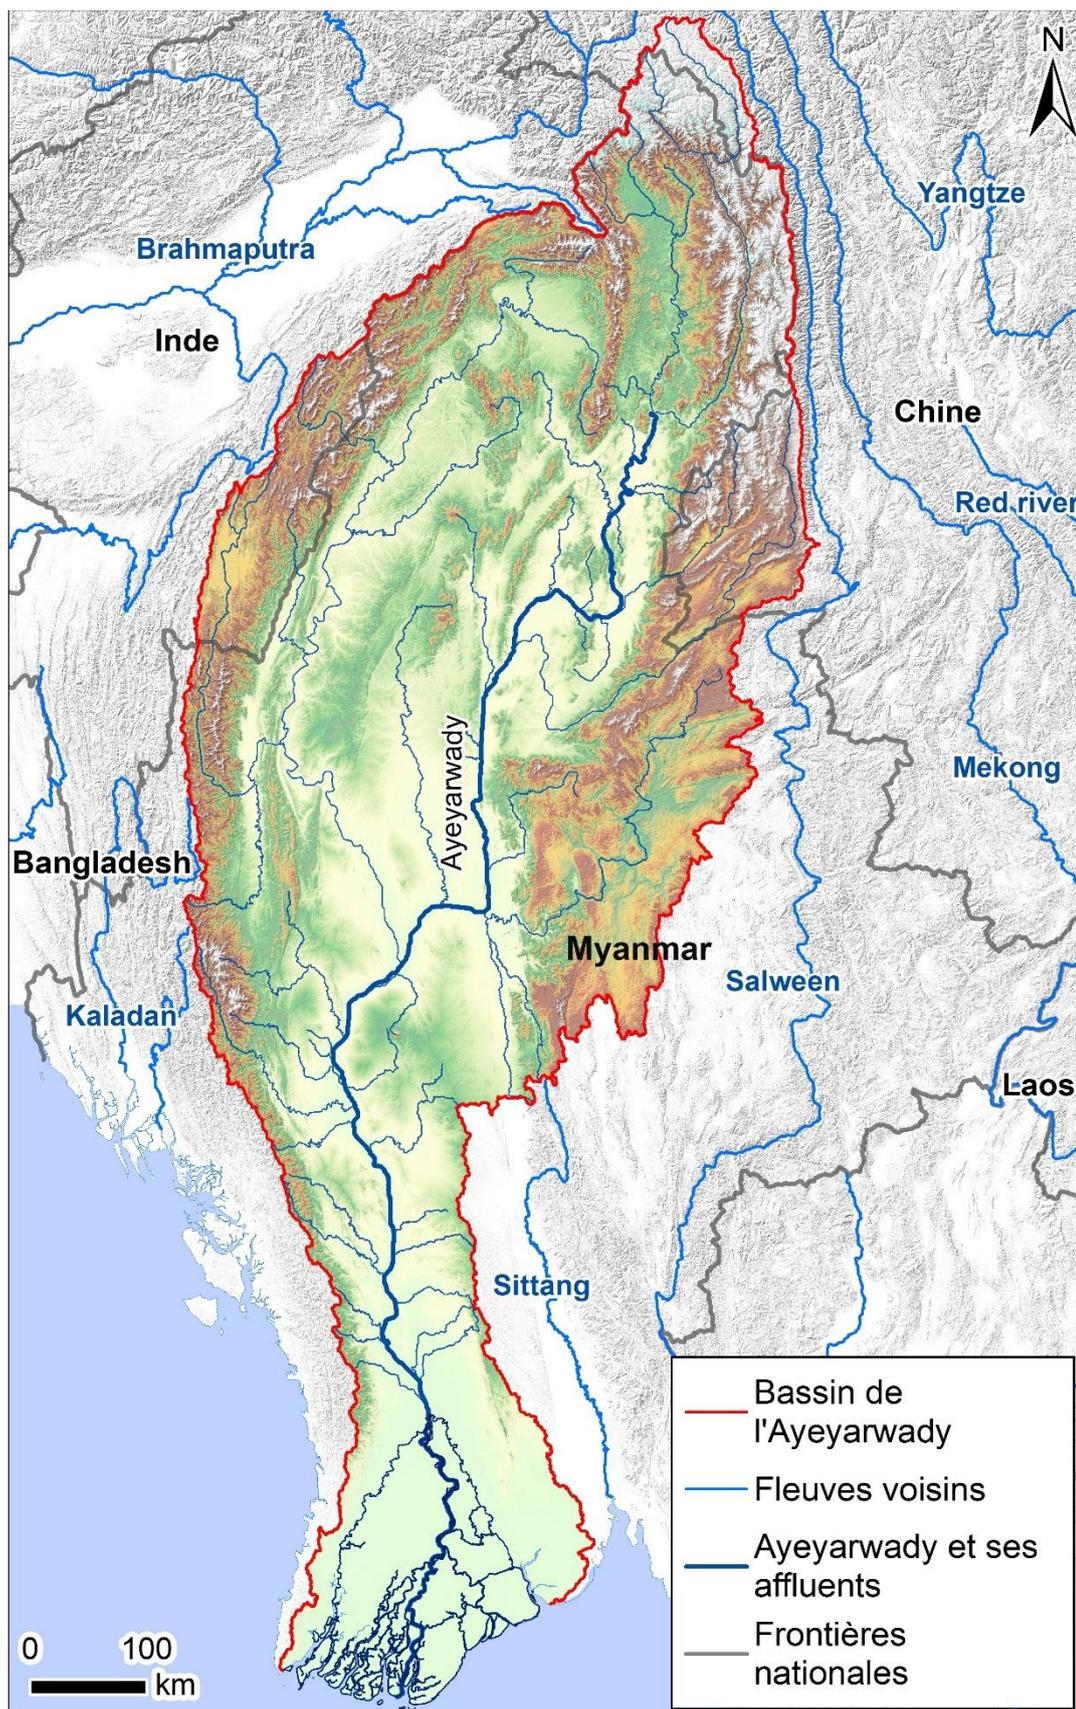
Figure 69 – Bassin de l'Ayeyarwady (Sources : SRTM, MIMU, Gruel 2016)
