# Sédimentation et érosion dans le delta de l'Ayeyarwady

Focus sur trois archipels situés sur le cours principal du fleuve

Juin 2018

Gruel Charles-Robin

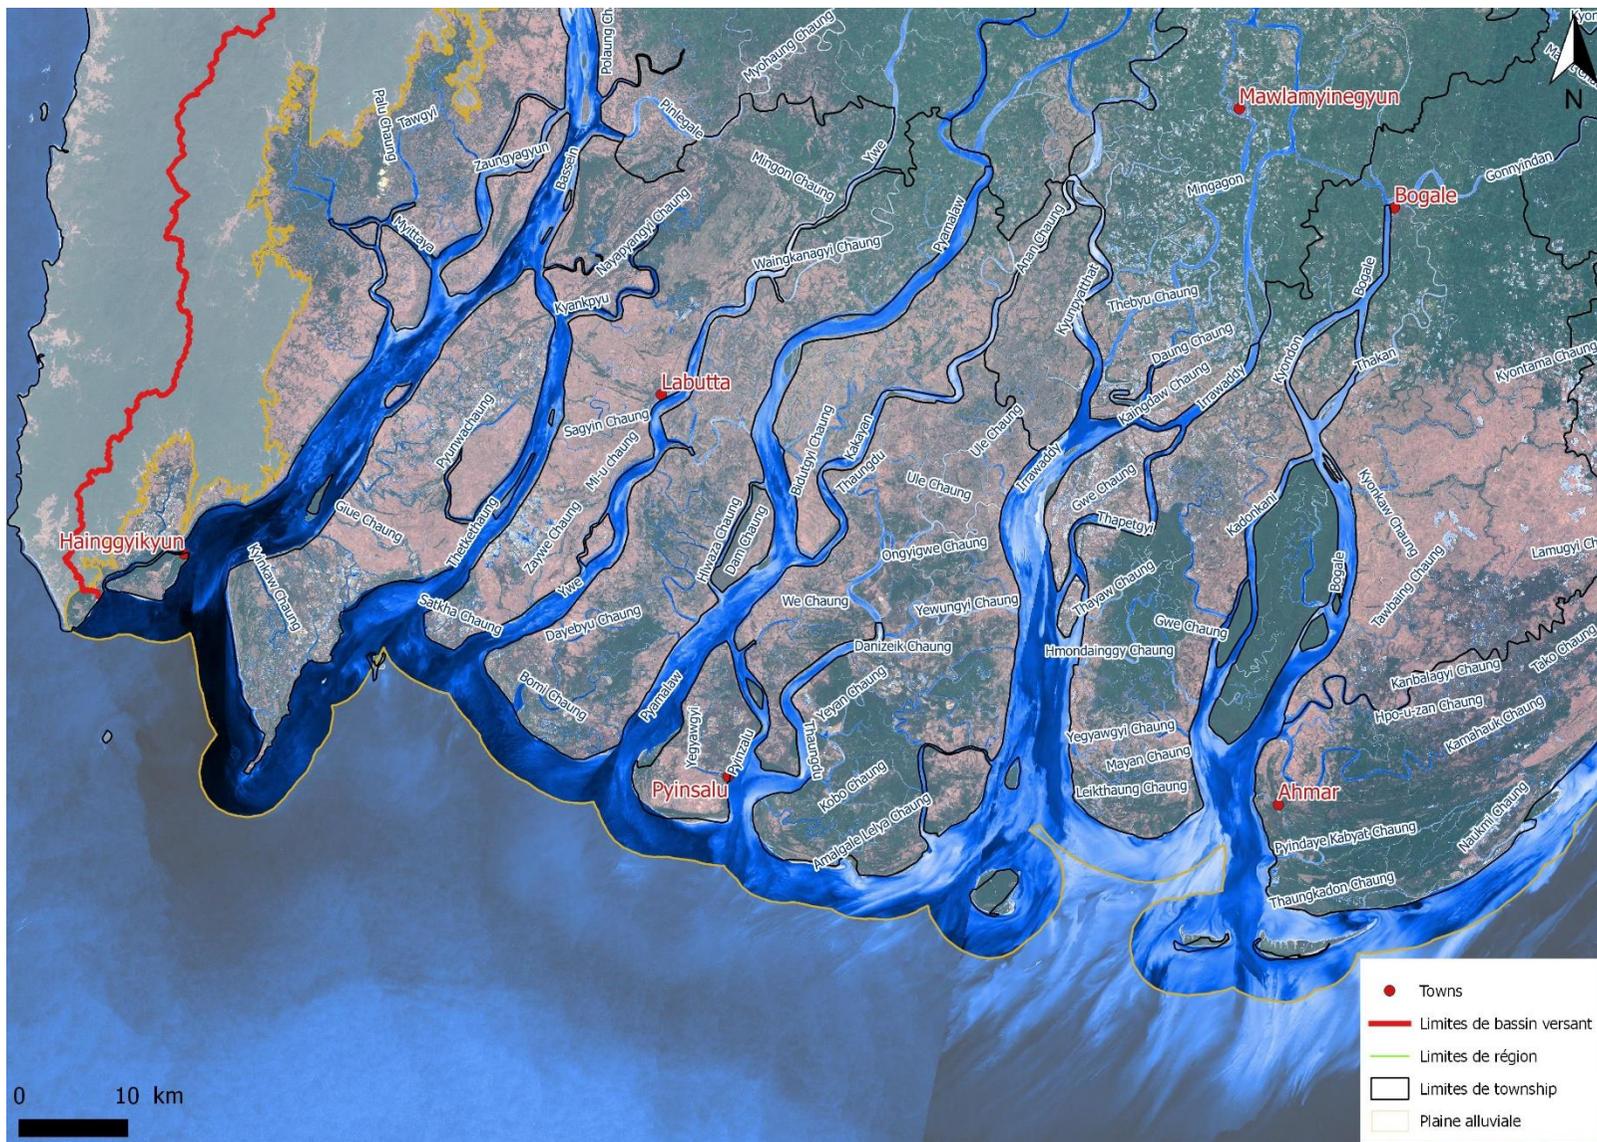
Figure 75 -- Delta de l'Ayeyarwady (Sources : Sentinel 2, MIMU, Gruel 2016)

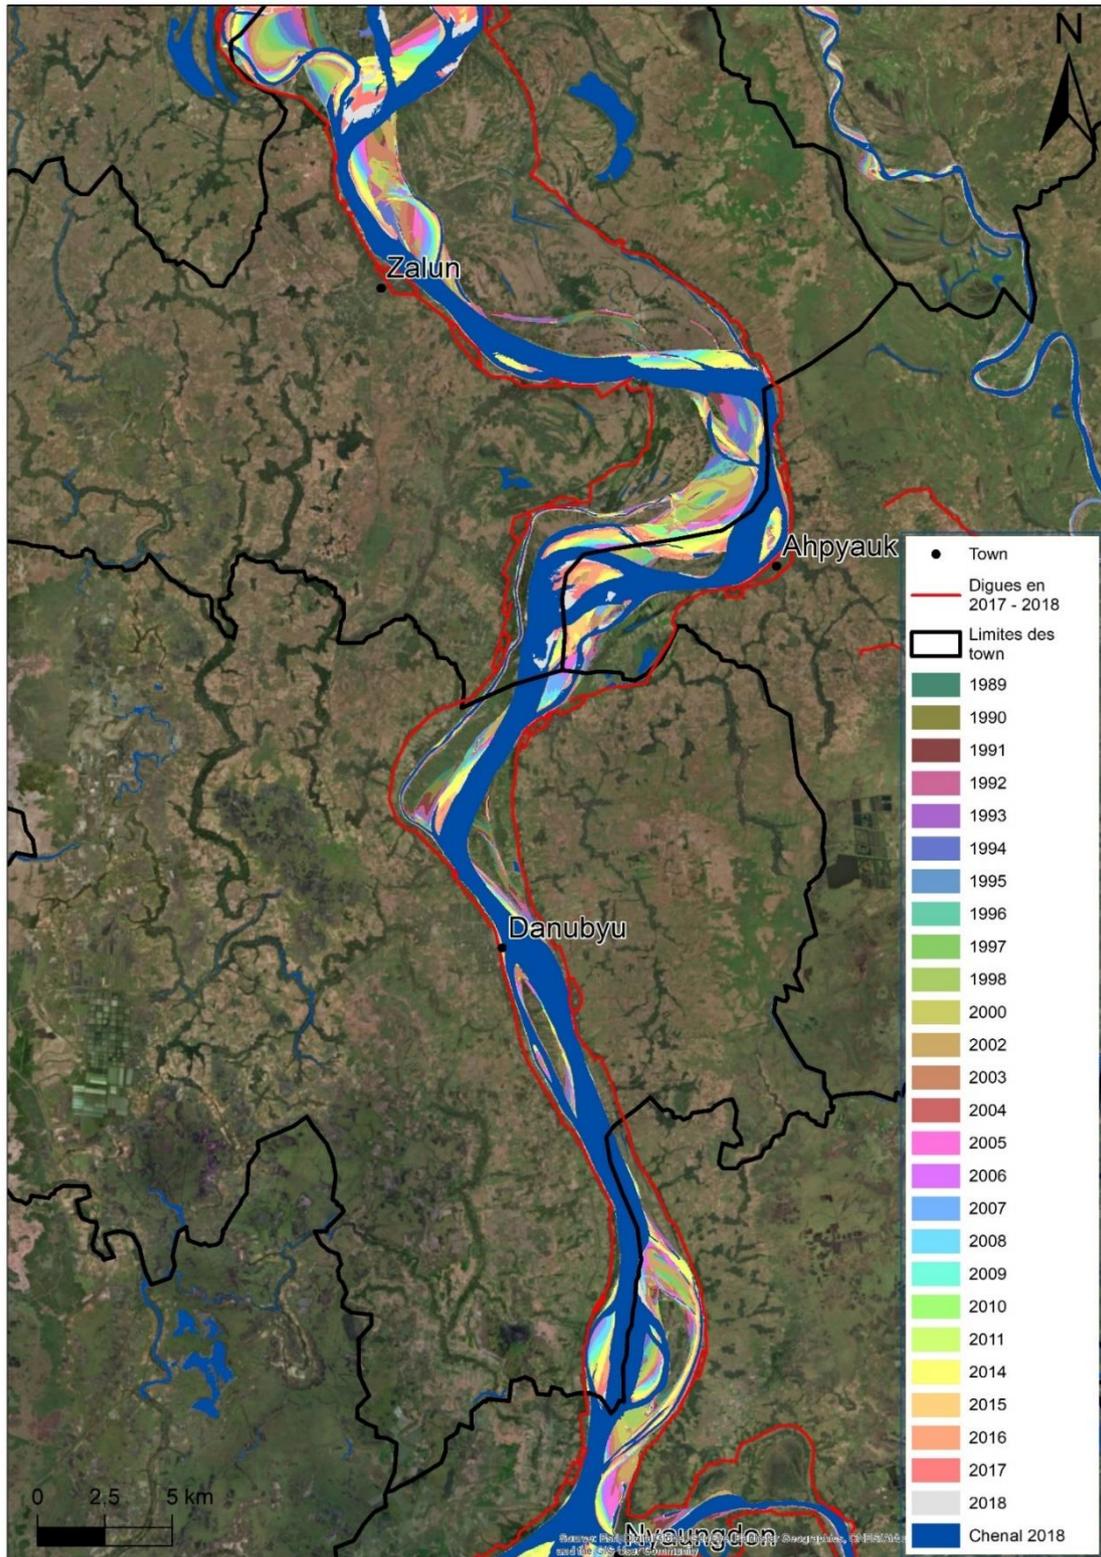
Figure 83 - Cartographie de la zone de mobilité du fleuve entre 1988 et 2018 (Sources : Google earth, MIMU).

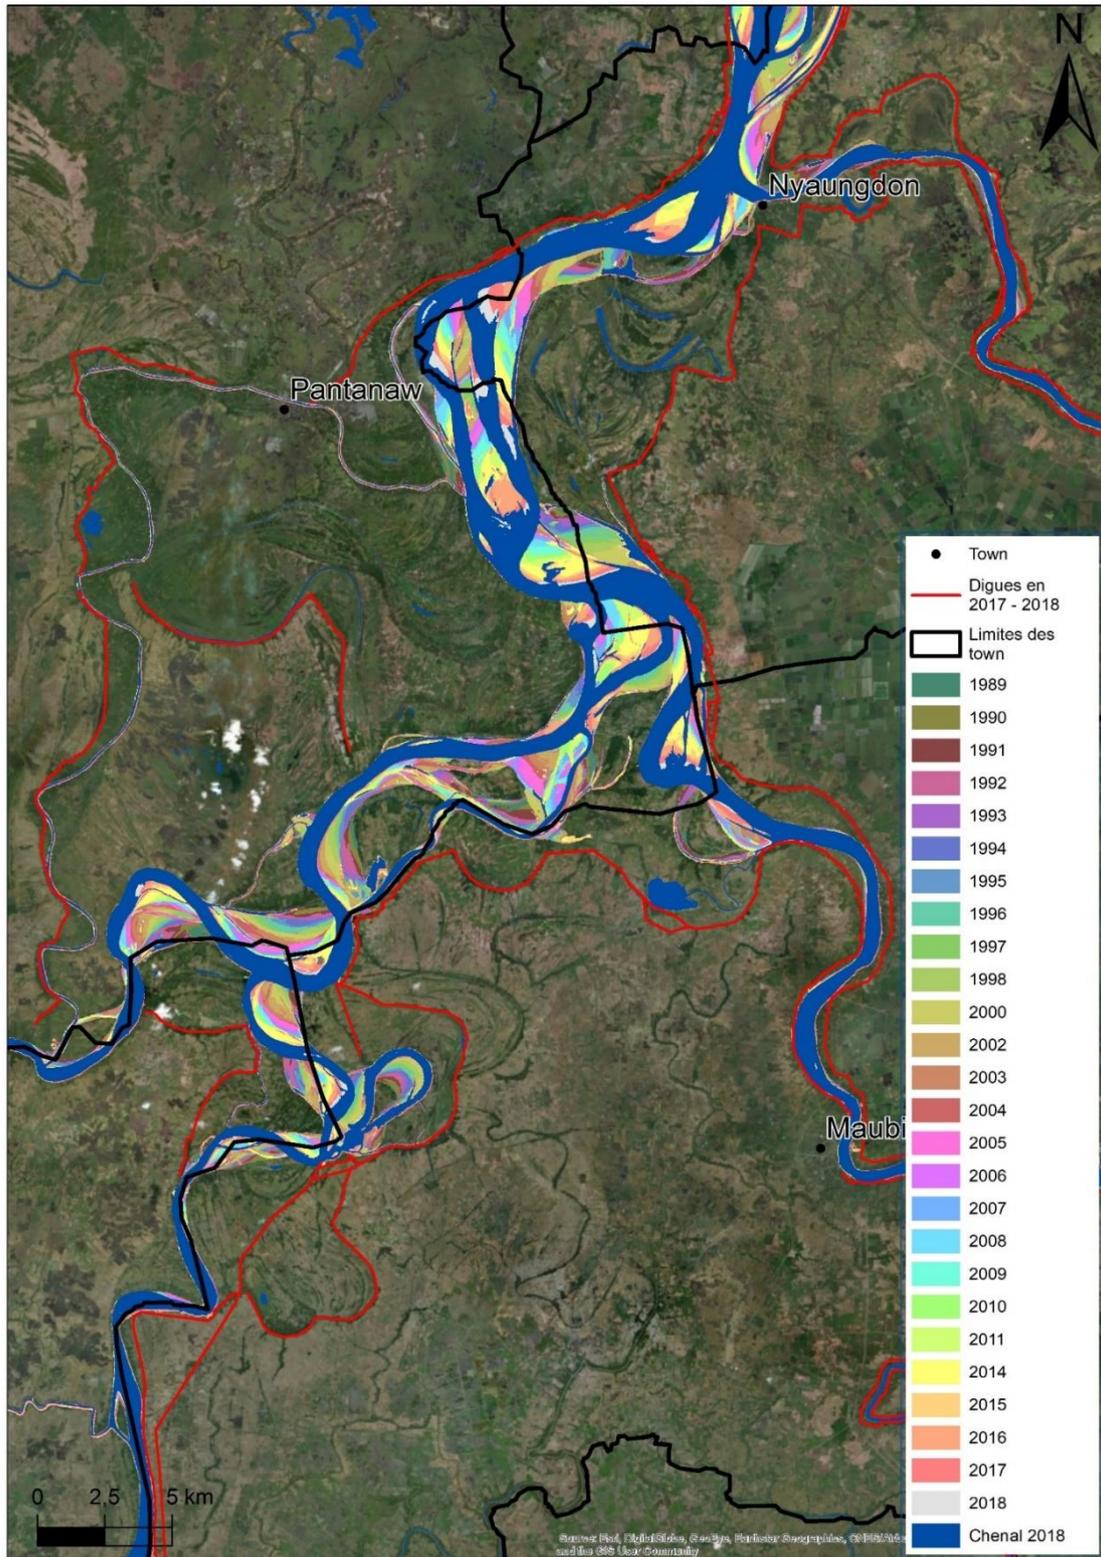
Figure 84 - Cartographie de la zone de mobilité du fleuve entre 1988 et 2018 (Sources : Google earth, MIMU).

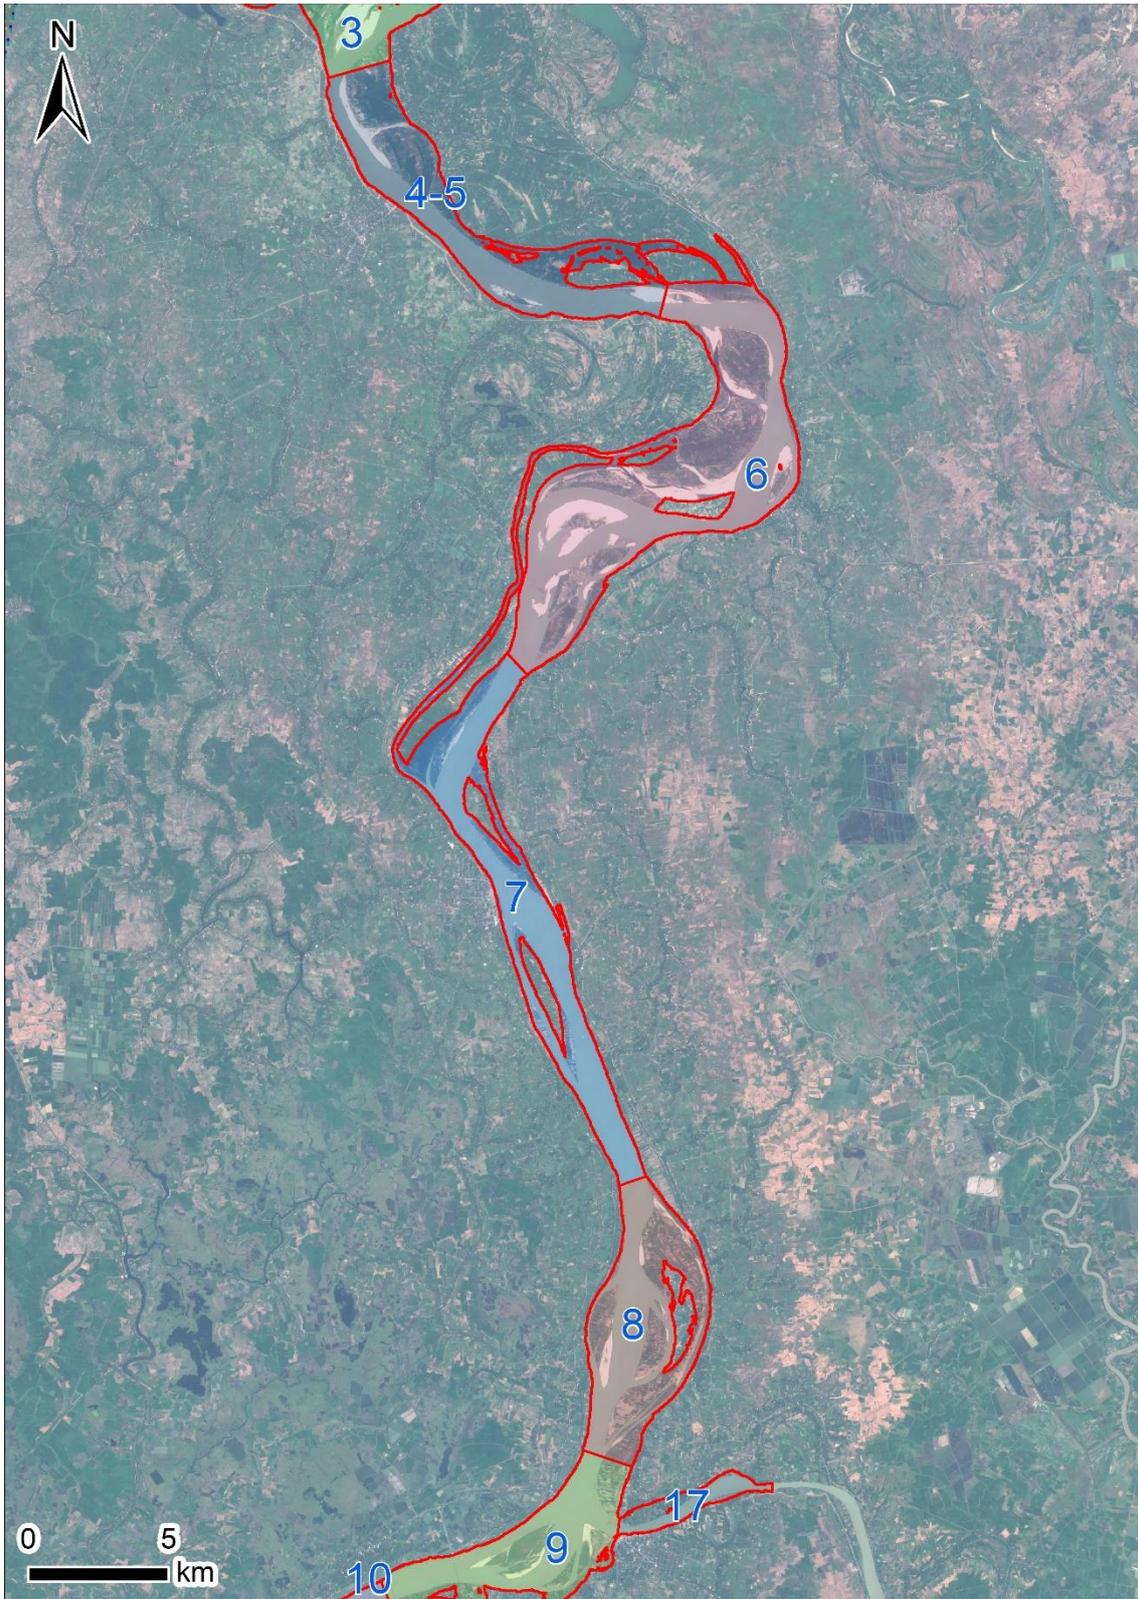
Figure 86 - Tronçons 4-5 à 8 (Sources : Sentinel 2)

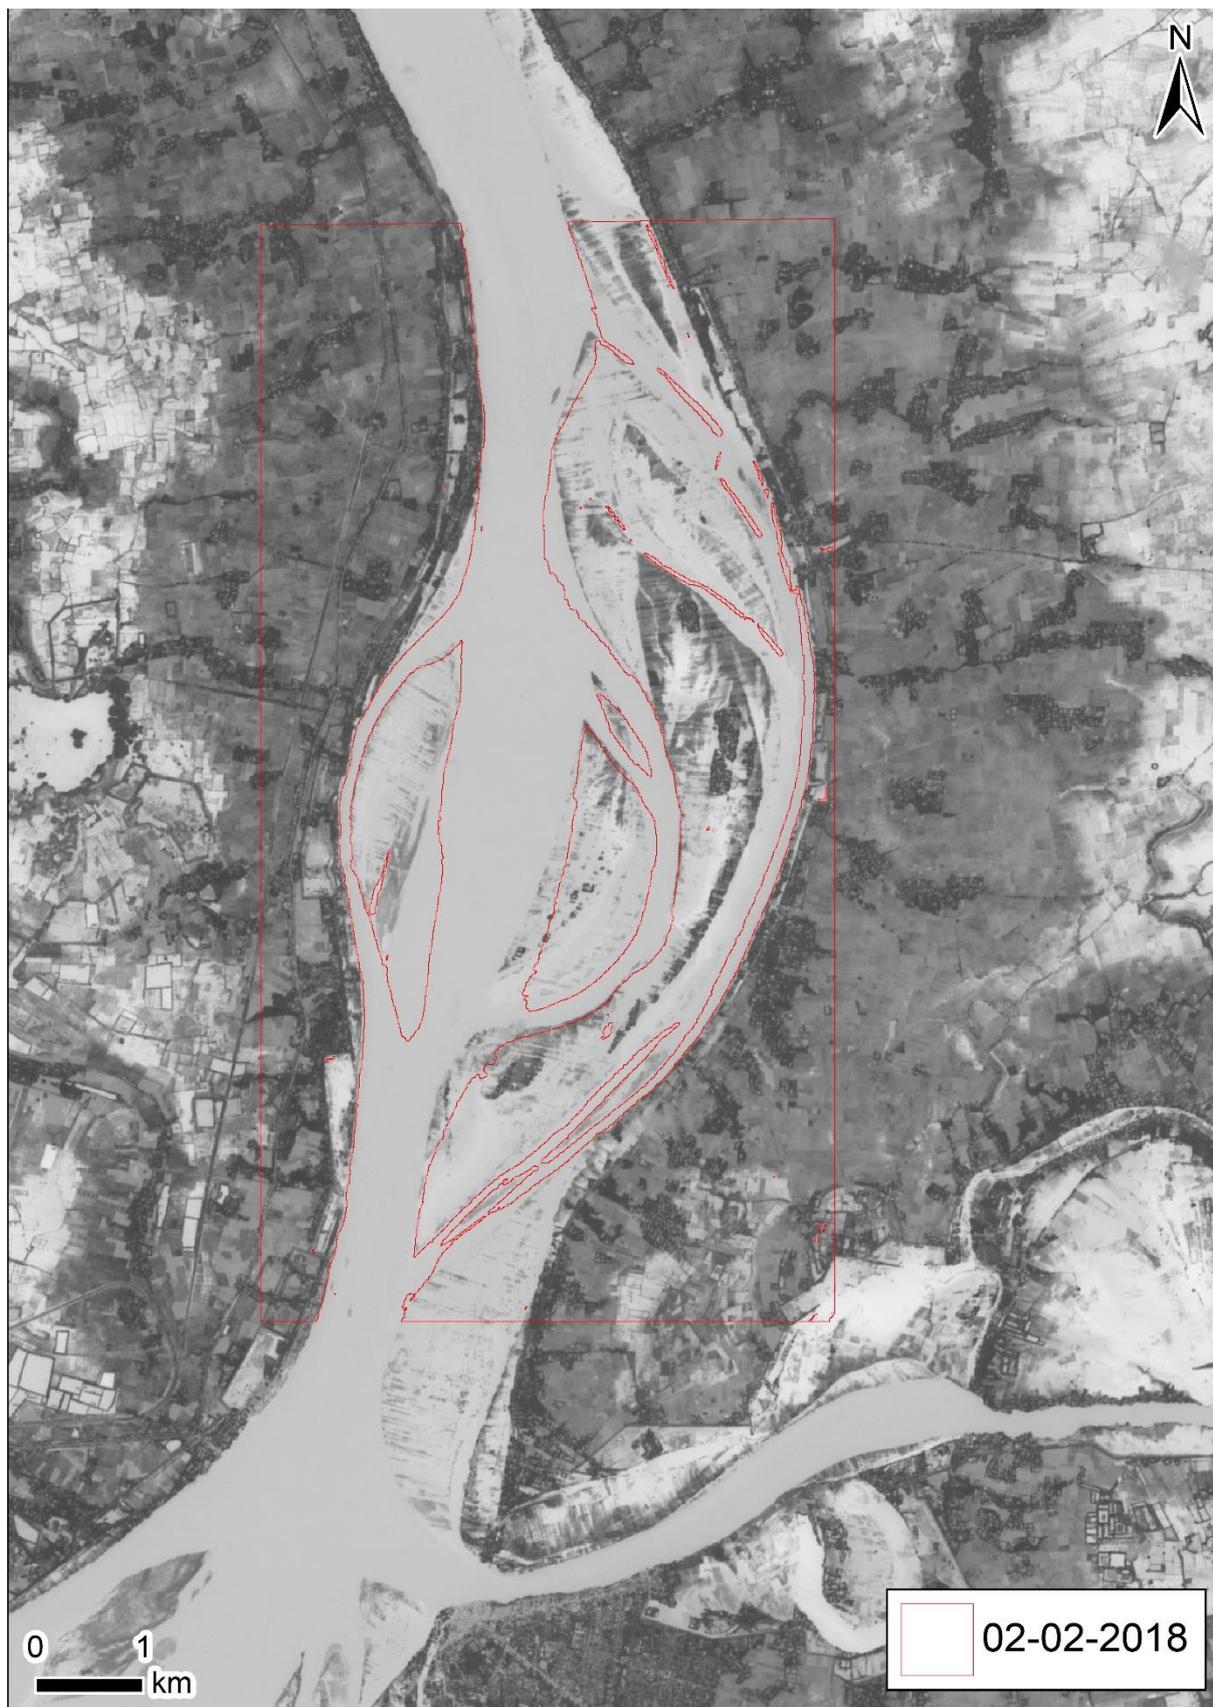
Figure 95 – Territoires inondés en période de crue (11,5 m à Zalun), le 27 juillet 2016, site 2, (Sources : Sentinel 2)

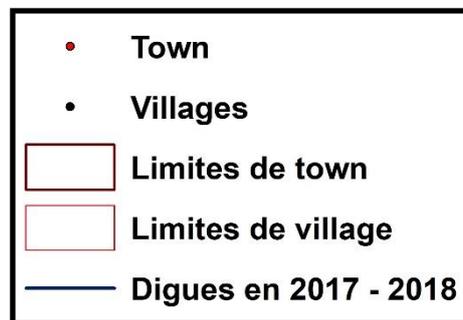
Figure 101 – Evolution chronologique 1955-2018 du secteur n°1 (Sources : MIMU)

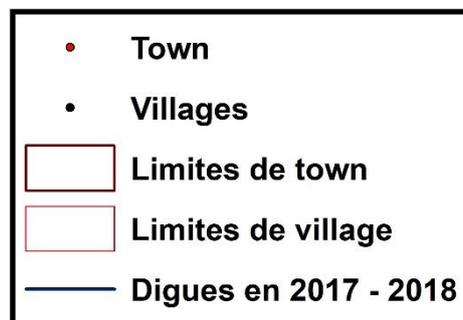
Figure 102 - Evolution chronologique  
1955-2018 du secteur n°2 (Sources :  
MIMU)
